# Ankenævnet for Forsikring

Den 6. marts 2024 blev i sag nr. 100584:

k e n d e l s e :

"Hermed indbringer jeg på [klagerens] vegne en klage over DBF's afgørelse i en skadesag. Klagen drejer sig om omfanget af udbedringen af facadeskader i klagers hus samt udbedringsmetode.

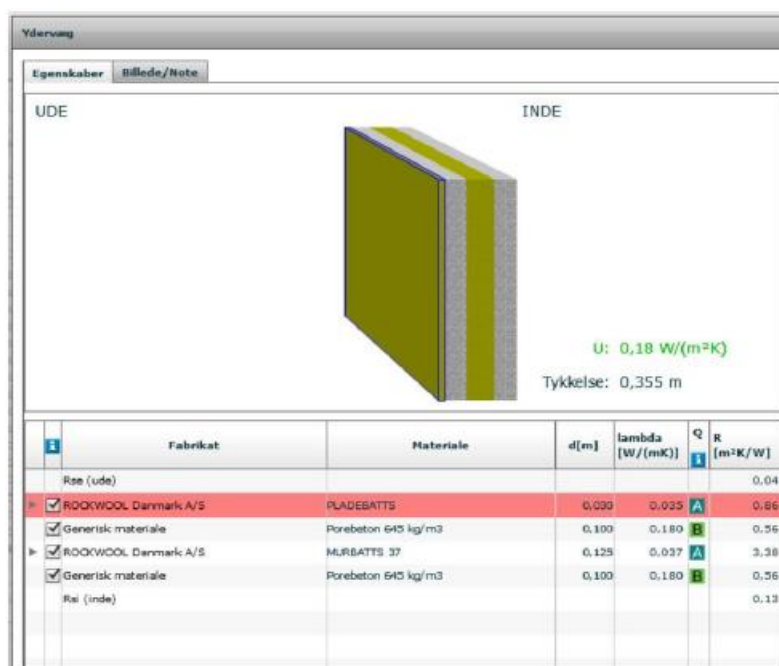
## Konklusion:

Evt. manglende isoleringsevne af 'bindingsværkskonstruktionen' er uden betydning for ydervægenes lovlighed i forhold til BR 10 kap. 7.6.
