# Ankenævnet *for* Forsikring

Den 15. maj 2024 blev i sag nr. 100826:

Forsikringstageren har ejerskifteforsikring. I klageskema af 6/12 2023 har klagerens advokat bl.a. anført:

Det fremgår af selskabets byggetekniske gennemgang af 10/11 2023:

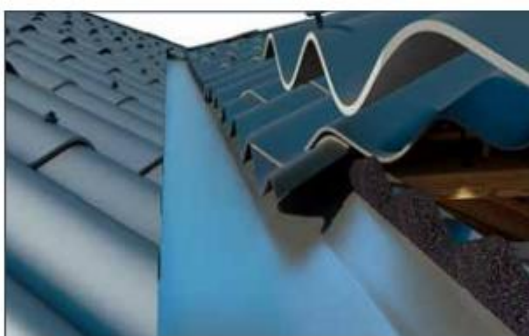
## Grat og skotrende

**Skotrende beklædt med zink eller aluminium**

Skotrende udføres af 25 mm brædder monteret oven på skiftespær eller forsænket i spær. Langs skotrendebrædderne monteres en lægte som danner en opkant. Skotrenden inddækkes med zink eller aluminium. Bølgepladerne føres ud i skotrenden med et udlæg på min. 60 mm i hver side. Der skal min. være 100 mm mellem bølgepladerne på de to tagsider.

Til tætning langs skotrenden anvendes Cembit Asfaltimpregnerede skumbølgeklodser eller alternativt PRT-Rufakit. Asfaltklodserne kan fastgøres med fugemasse. Ventilation kan ikke ske gennem asfaltimpregnerede skumbølgeklodser. Skårne endekanter kan males af kosmetiske grunde.

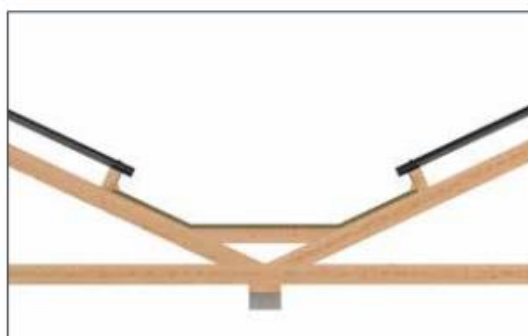
**Fælles skotrende, to parallelle tage**

Ved fælles skotrende mellem to parallelle tage er det vigtigt at sikre mod fygesne mm. Skotrenden kan udføres med tagpap på brædder eller krydsfiner. Der kan laves en løsning, hvor skotrenden ligger op under bølgepladerne i en bølgepladelængde.
