# Ankenævnet *for* Forsikring

Den 14. maj 2025 blev i sag nr. 101745:

Forsikringstageren har ejerskifteforsikring. I klageskema af 30/5 2024 har klageren bl.a. anført:

"Vi har modtaget vores forsikringstagers klage om afvist dækning for opstigende grundfugt i fordelingsgang samt forsænket stue.

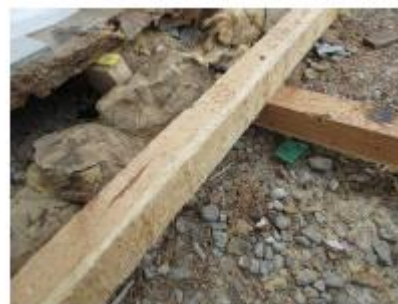
*Luftfugtigheden er 60,8 % RF (høj)*

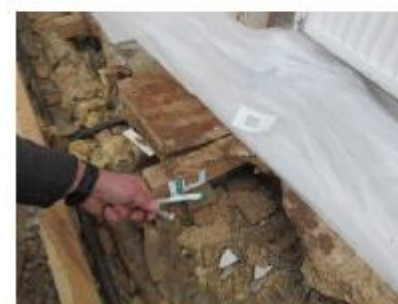
...  
Grundvandet står ca. 1 meter nede

For at udbedre skaden skal der laves dræn omkring huset. Klaplaget skal fjernes og der skal lægges nyt gulv med isolering og membran.
