# Ankenævnet for Forsikring

Den 5. februar 2025 blev i sag nr. 101963:

Forsikringstageren har ejerskifteforsikring. Den forsikrede ejendom er opført i 1924 og er over-  
taget af klageren den 16/4 2023. Af tilstandsrapport af 3/10 2022 fremgår bl.a.:

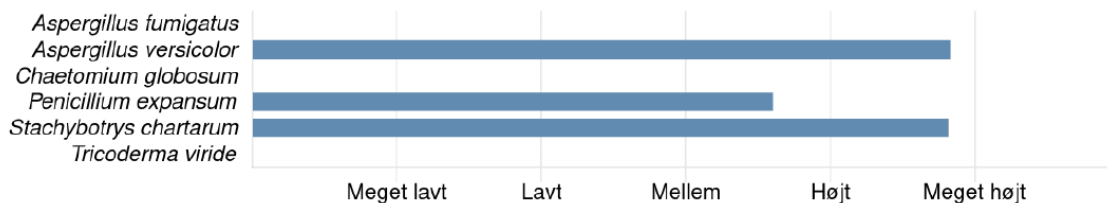
På baggrund af analyseresultaterne vurderes det, at der er et kraftigt forhøjet niveau af flere skimmelsvampetyper i bygningen og en unormal sammensætning med meget høje niveauer af fugtindikatorer, som sandsynliggør tilstedeværelsen af en fugtskade, der påvirker indeklimaet.

Profil af den analyserede prøve. Værdierne er normaliserede ud fra en database med niveauer fra sunde boliger og fra boliger med kendte fugtskader.

## Mikrobiologisk belastning

[STOR]

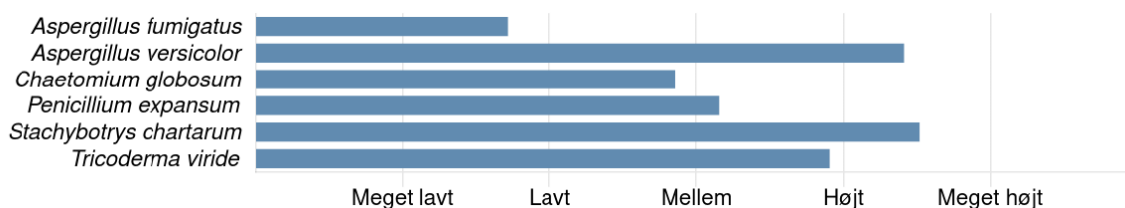
På baggrund af analyseresultaterne vurderes det, at der er et kraftigt forhøjet niveau af flere skimmelsvampetyper i bygningen og en unormal sammensætning med meget høje niveauer af fugtindikatorer, som sandsynliggør tilstedeværelsen af en fugtskade, der påvirker indeklimaet.

Profil af den analyserede prøve. Værdierne er normaliserede ud fra en database med niveauer fra sunde boliger og fra boliger med kendte fugtskader.

## Mikrobiologisk belastning

[STOR]
