# Ankenævnet for Forsikring

Den 25. juni 2025 blev i sag nr. 102754:

Topdanmark Forsikring A/S  
Borupvang 4  
2750 Ballerup

Forsikringstagerne har ejerskifteforsikring. Den forsikrede ejendom er opført i 1972 og er overtaget af klagerne den 1/4 2021. Af tilstandsrapport af 29/1 2021 fremgår bl.a.:

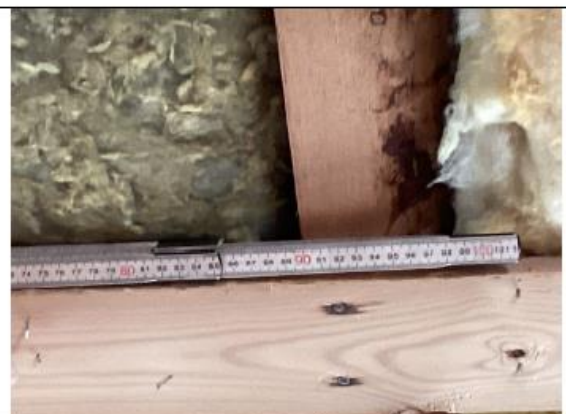
## Spær afstand

Der er målt 90 cm. afstand imellem spær.

Det vurderes at taget ikke er lavet efter gældende foreskrifter og at der er skimmel under tagpladerne pga. manglende udluftning.
