# Ankenævnet for Forsikring

Den 6. maj 2026 blev i sag nr. 103722:

Domus Forsikring A/S  
Kirkebjerg Parkvej 12, 2.  
2605 Brøndby

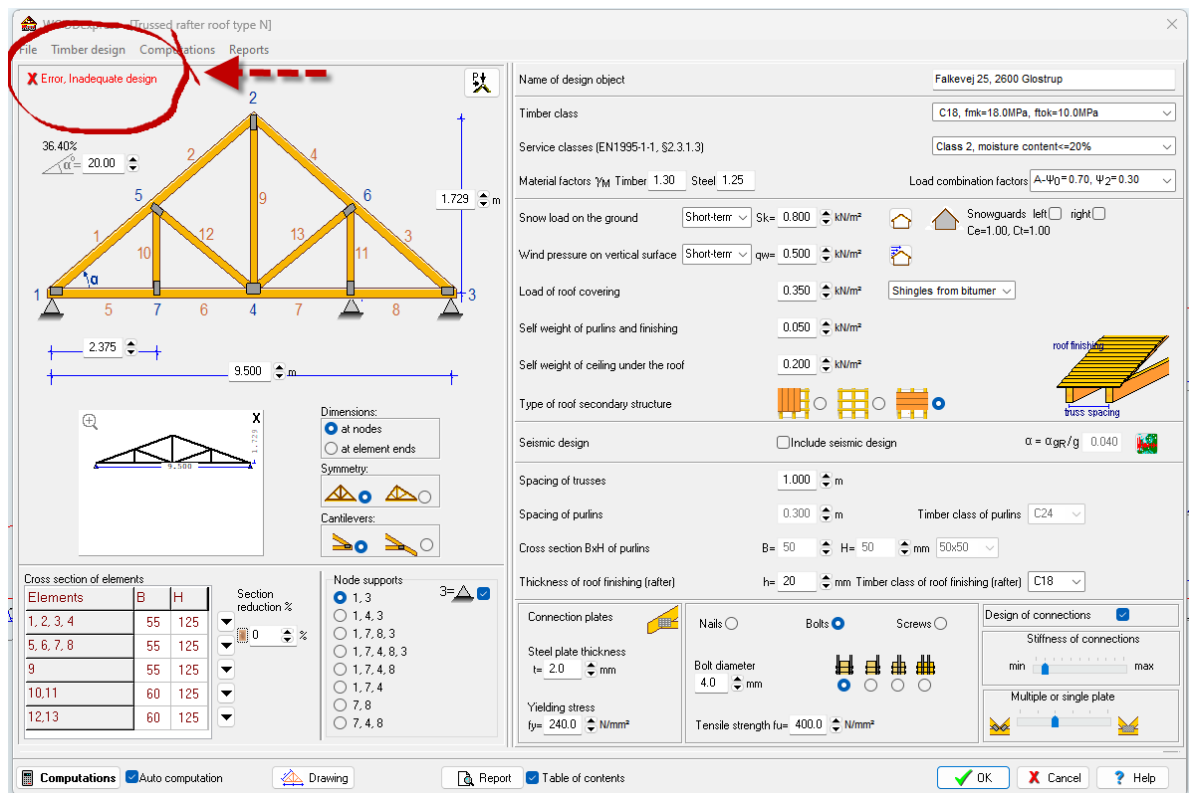
## ULTIMATE LIMIT STATE, Bending

(EC5 EN1995-1-1:2009, §6.1.6)

Service classes : Class 1, moisture content  $\leq 12\%$  (§2.3.1.3)
