# Ankenævnet for Forsikring

Den 2. september 2020 blev i sag nr. 94610:

Forsikringstageren har tegnet basis ejerskifteforsikring i medfør af lov om forbrugerbeskyttelse ved erhvervelse af fast ejendom. Han overtog huset den 15/9 2018 på baggrund af en tilstandsrapport af 8/6 2018.

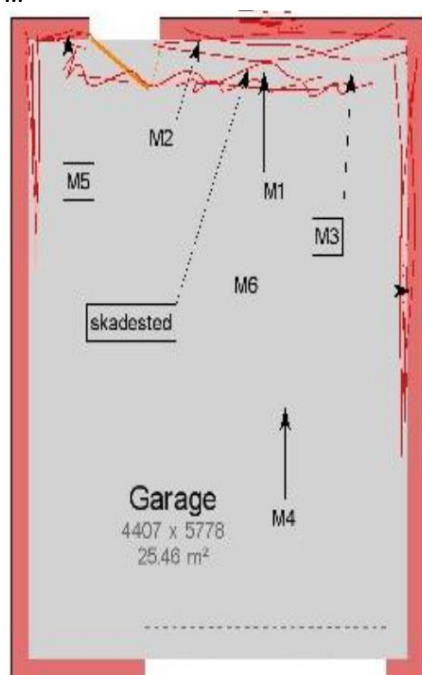
| Beskrivelse af skaden | |
|---|---|
| Skadesårsag | Fejl i konstruktion på taget på garage.<br>Der er forkert fald på taget, dette var ikke muligt at se da der har været et lag ral ovenpå tagpappet.<br>Der kan også trænge vand ind ved afdækning på taget da tagpap sikkert ikke er ført langt nok op under indækning |
| Skadesomfang – hvad er berørt af skaden? | Loft og vægge |

| Eventuelle bemærkninger |
|---|
| Det er ikke muligt at lave afdækning så der ikke kommer mere vand ind.<br>Det vil heller ikke give mening at opsætte affugtning så lang tid at der kommer vand ind fra taget. |

| Beskrivelse af skaden | |
|---|---|
| Affugtning | Ja efter udbedring af skaden. |
