# Ankenævnet *for* Forsikring

Den 16. juni 2021 blev i sag nr. 94986:

Dansk Boligforsikring A/S  
Kanalstræde 10, 1. Sal  
4300 Holbæk

Sagen vedrører konstrueringen af ejendommens murkrone, sålbænke, altan og skorsten. Dansk Boligforsikring har afvist dækning af omkostninger til ændring af disse, da selskabet ikke har kunnet konstatere skader som følge af disse forhold.

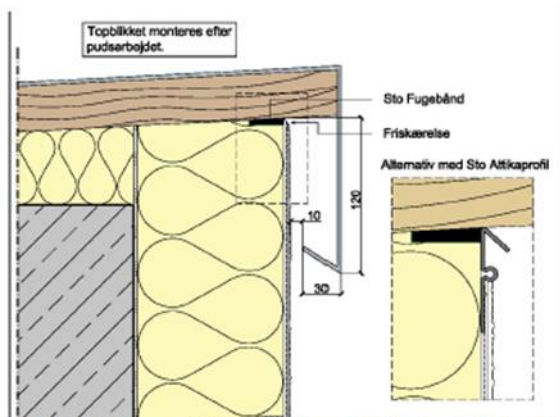
Der registreres på alle facader spor efter udbedringsforsøg efter tidligere mulige skader på facadepuds. Der registreres skader i facadepuds, generelt placeret over facadeelementer, samt i umiddelbar nærhed af facadeelementernes vindues- og dørfalse.

Det vurderes, at årsagen til skaderne i facadepuds, er indtrængende vand, som trænger ind bag pudslaget, typisk ved sammenbygningsdetaljer, eksempelvis

Det vurderes, at indtrængende vand i isoleringslaget, søger ned gennem isoleringen og koncentrerer sig over vinduer og fordeler sig hen over vinduesfalsene og ved enden af facadeelementerne søger videre ned i isoleringen. De opfugtede isoleringslag vil eksponeret for frost, udvide sig og foranlediger frostsprængninger i pudslagene.

Årsagen til vandindtrængen skal standses. Eksempelvis

- skal der etableres en tæt murkrone/sternkantkonstruktion, hvor konstruktionen bag sternkanten er udført til tæt konstruktion. Sternkanten skal udføres således, at denne i indbyrdes samlinger er tætte og i henhold til anvisninger i henhold til gældende teknisk fælleseje. Leverandøren af facadepudssystem anviser eksempelvis højde på sternkant til 150 mm.

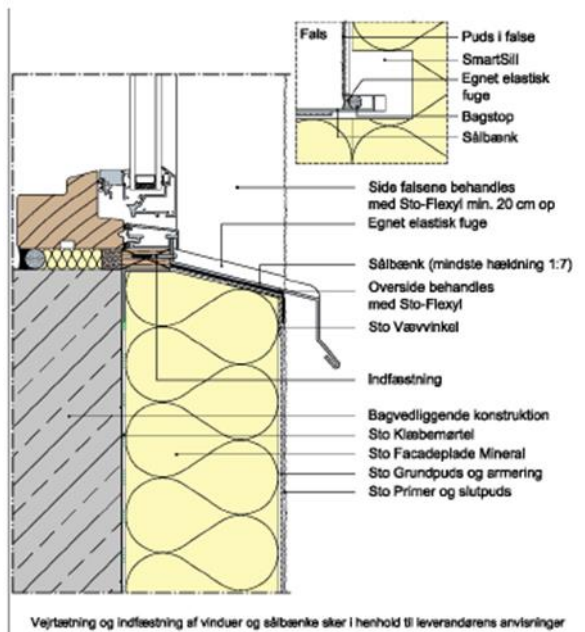
Illustration Sto Danmark A/S angiver detalje ved sålbænk

- skal der etableres sålbænke, bag hvilke, der er tætte konstruktioner/tilslutninger til pudslaget.
- Skal enderne af sålbænkene føres ind bag pudslaget, ligesom den synlige del af sålbænkene skal udføres med endebunde således, at vand ikke kan løbe på langs ad sålbænkene, og i koncentreret form ud over enderne af sålbænkene.

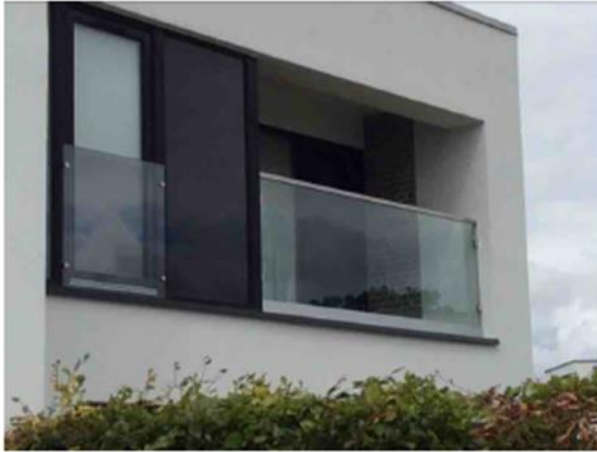
Det vurderes, at årsagen til indtrængende vand og skader i pudslag er svigt i tætheden mellem altanværn og dettes sammenbygning i altandækket, herunder fugesvigt. Der er udført en konstruktion, hvis tæthed alene er baseret på, at de elastiske fugers tæthed, altså en ét-trins sikret løsning.

Foto angiver eksempel på bebyggelse, hvor renovering er foretaget; Glasværn med håndliste til sikring af glassets styrkeevne, samt udførelse af ny konstruktion med udkragende sålbænk under glasværn.

- Eksisterende pudslag fjernes og udtørres eller udskiftes.
- Fugtfølsomme bygningsdele, herunder tømmer og træfiberplader udskiftes til ufugtfølsomme bygningsdele som eksempelvis beton eller korrosionsbestandigt stål og beslag.
- Der udføres inddækning i vandtæt lag og herover sålbænk således, at der udføres en to-trinstætning.
- Bærende stålsøjle beskyttes til overholdelse korrosionsklasse egnet til formålet og det bør sikres, at bæreevnen ikke er svækket.
- Pudslag og inddækninger facadesystem genetableres, der tætning i overgang mellem pudslag og tilstødende bygningsdele.
