# Ankenævnet *for* Forsikring

Den 16. juni 2021 blev i sag nr. 95069:

Forsikringstageren har ejerskifteforsikring. Den forsikrede bygning er opført i 2007 og er en del af en større bebyggelse af ens opførte huse. Klageren overtog ejendommen den 26/3 2018 på baggrund af en tilstandsrapport af 23/1 2018. Af tilstandsrapporten fremgår bl.a.:

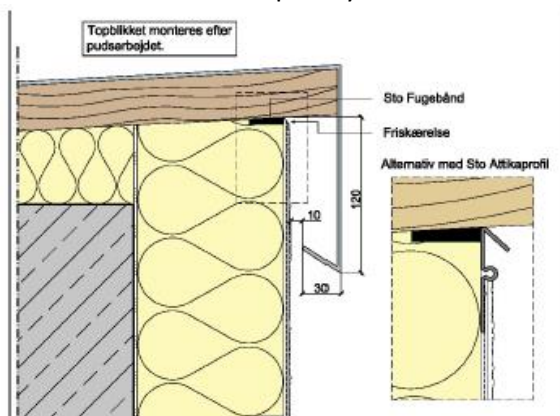
Illustration Sto Danmark A/S angiver eksempel på løsning tagfod / stern

- Skal der etableres en tæt murkrone/sternkantkonstruktion, hvor konstruktionen bag sternkanten er udført til tæt konstruktion. Sternkanten skal udføres således, at denne i indbyrdes samlinger er tætte og i henhold til anvisninger i henhold til gældende teknisk fælleseje. Leverandøren af facadepudssystem anviser eksempelvis højde på sternkant til 150 mm.

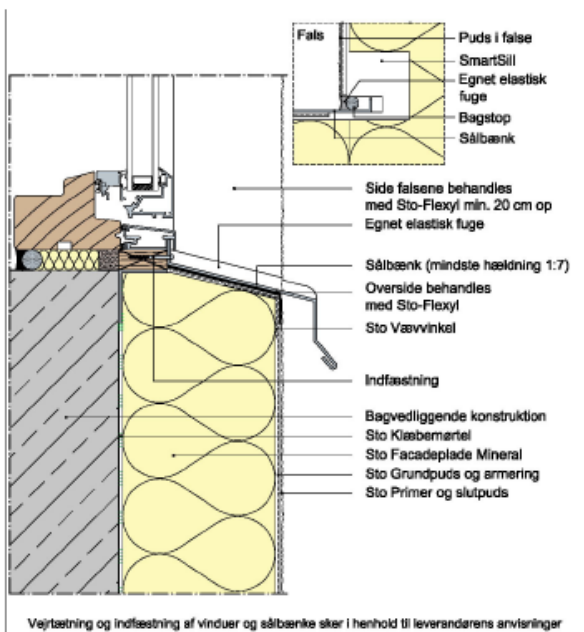
Illustration Sto Danmark A/S angiver detalje ved sålbænk

- Skal der etableres sålbænke, bag hvilke, der er tætte konstruktioner / tilslutninger til pudslaget.
- Skal enderne af sålbænkene føres ind bag pudslaget, ligesom den synlige del af sålbænkene skal udføres med endebunde således, at vand ikke kan løbe på langs ad sålbænkene, og i koncentreret form ud over enderne af sålbænkene.

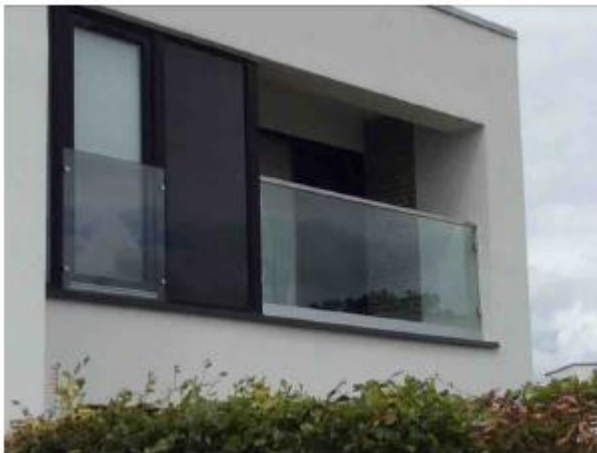
Foto angiver eksempel på bebyggelse, hvor renovering er foretaget; Glasværn med håndliste til sikring af glassets styrkeevne, samt udførelse af ny konstruktion med udkragende sålbænk under glasværn.

- Eksisterende pudslag fjernes og udtørres eller udskiftes.
- Fugtfølsomme bygningsdele, herunder tømmer og træfiberplader udskiftes til ufugtfølsomme bygningsdele som eksempelvis beton eller korrosionsbestandigt stål og beslag.
- Der udføres inddækning i vandtæt lag og herover sålbænk således, at der udføres en to-trinstætning.
- Bærende stålsøjle beskyttes til overholdelse korrosionsklasse egnet til formålet og det bør sikres, at bæreevnen ikke er svækket.
- Pudslag og inddækninger facadesystem genetableres, der tætning i overgang mellem pudslag og tilstødende bygningsdele.
