# Ankenævnet *for* Forsikring

Den 3. februar 2021 blev i sag nr. 95110:

k e n d e l s e :

Forsikringstageren har ejerskifteforsikring. Han overtog ejendommen – der er opført i 1977 – den 12/4 2019. I klageskema af 5/4 2020 til nævnet har klageren bl.a. anført:

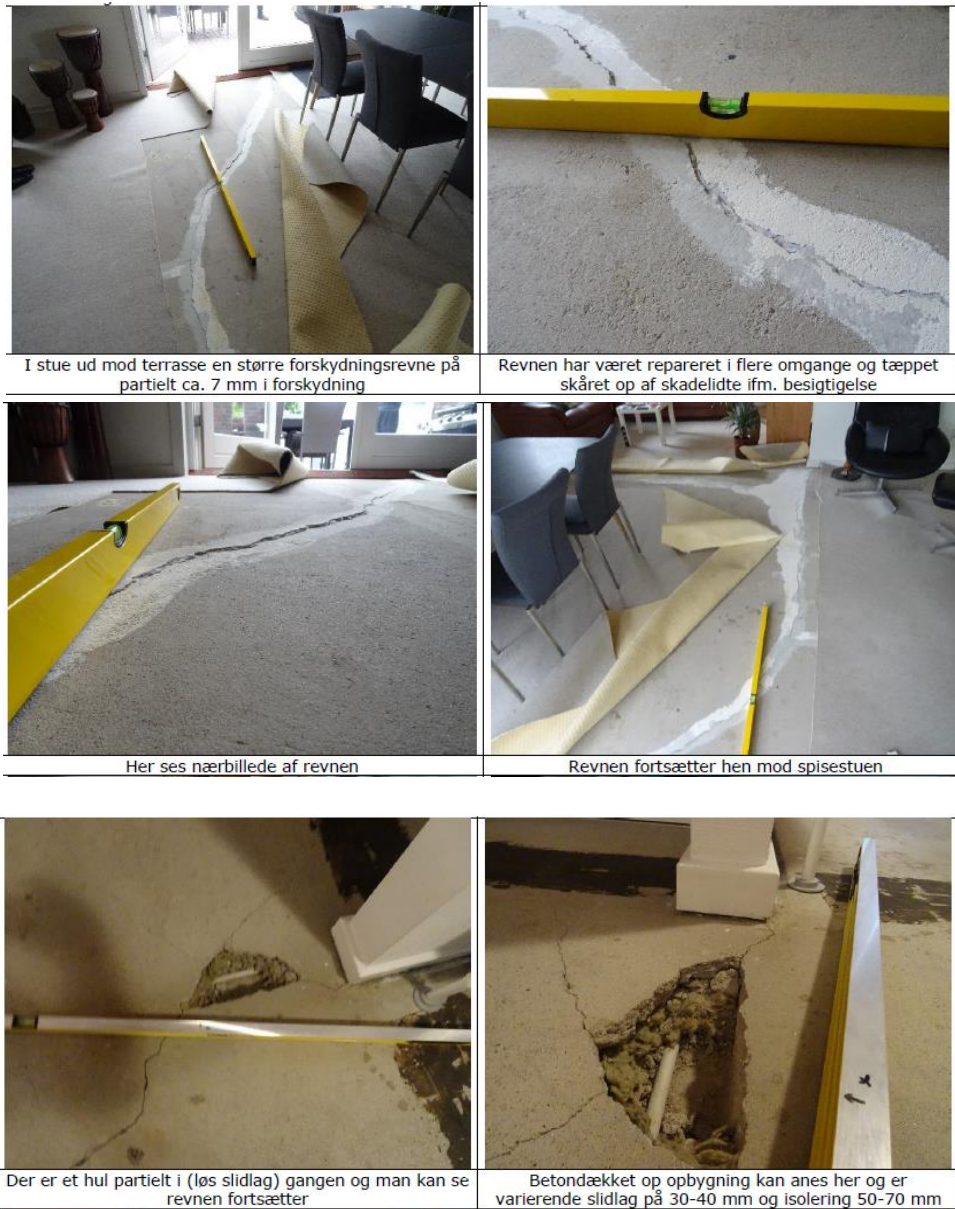
Billede 1, Stue. Formodet revnet betongulv over 3500mm

kendelige skader i de bærende betonelementer som kan forklare revnen i stuen og disse anses derfor stadig at have fuld bæreevne.

Revnerne var for en stor dels vedkommende forsøgt repareret tidligere, men forgæves.

Generelt var revneforskydningerne på mellem 1,5 – 3 mm, men intet graverende bemærket.
