# Ankenævnet for Forsikring

Den 16. februar 2022 blev i sag nr. 96813:

Forsikringstageren har tegnet ejerskifteforsikring med udvidet dækning. Ejendommen er opført i 1986 og overtaget af klageren den 28/5 2017 på baggrund af tilstandsrapport af 27/2 2017. Af tilstandsrapporten fremgår bl.a.:

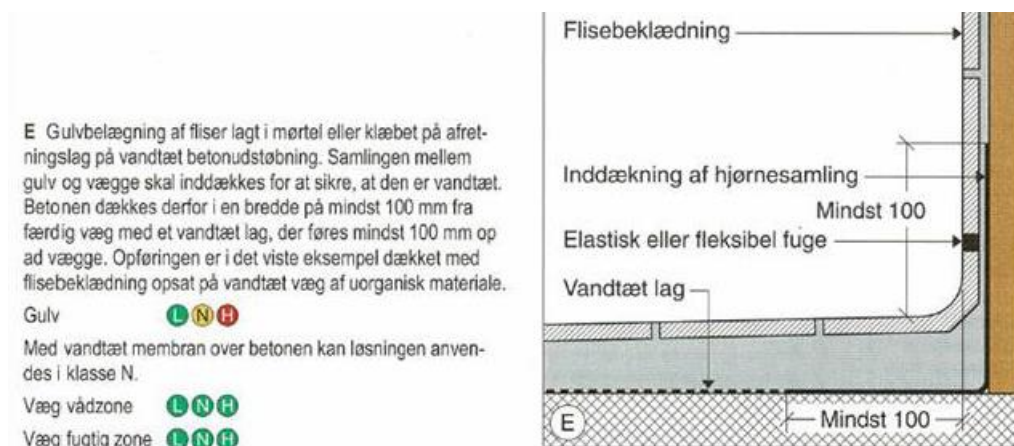
Figur 3 – uddrag fra 'By og Byg Anvisning 200, Vådrum' s. 37 vedr. eksempler på samlinger mellem gulv og vægge ifbm. betonudstøbninger.

Sælger oplyser i tilstandsrapporten, at de har boet der siden 2008 og at begge badeværelser er blevet renoveret, mens de har boet i huset. Ligeledes oplyser sælger, at renoveringen af badeværelserne er udført som selvbyg. De oplyser desuden, at de ikke har kendskab til, at der har været fugtpletter eller mug/skimmel på yder- og eller indervægge/skillevægge. Meget tyder på at fugtskaden skyldes en manglende eller ikke fungerende vådrumsmembran i samlingen mellem gulv og væg i brusenichen ud mod væggen til soveværelse og stue. I 'By og Byg Anvisning 200, Vådrum' fra 2001 blev begreberne vådzone og fugtig zone indført. Her blev det bl.a. et krav, at gulve og vægge i badeværelser/vådrum skal være vandtætte (se figur 3). Med indførelse af krav om vådrumssikring flyttedes den primære vandtætning fra væggen overflade (maling, fliser, fuger) til den underliggende vådrumsmembran. Idet renoveringen er foregået i 2008 eller herefter har der på renoveringstidspunktet været krav om, at der udføres vådrumsmembran i vådzone i brusenichen. Hvis denne vådrumsmembran havde været udført, eller i givet fald at den er udført men ikke er udført korrekt, ville der ikke som følge af utætheder i fuger ved gulv og hjørnesamling ved gulv være mulighed for at der kunne trænge vand ind i væggen ved samling mellem gulv og væg, idet denne ville danne en badekarsfunktion omkring samlingen mellem væg og gulv.
