# Ankenævnet for Forsikring

Den 29. juni 2022 blev i sag nr. 97502:

Forsikringstageren har ejerskifteforsikring. Klageren overtog ejendommen den 1/10 2017 på baggrund af tilstandsrapport af 11/8 2017. Af tilstandsrapporten fremgår bl.a.:

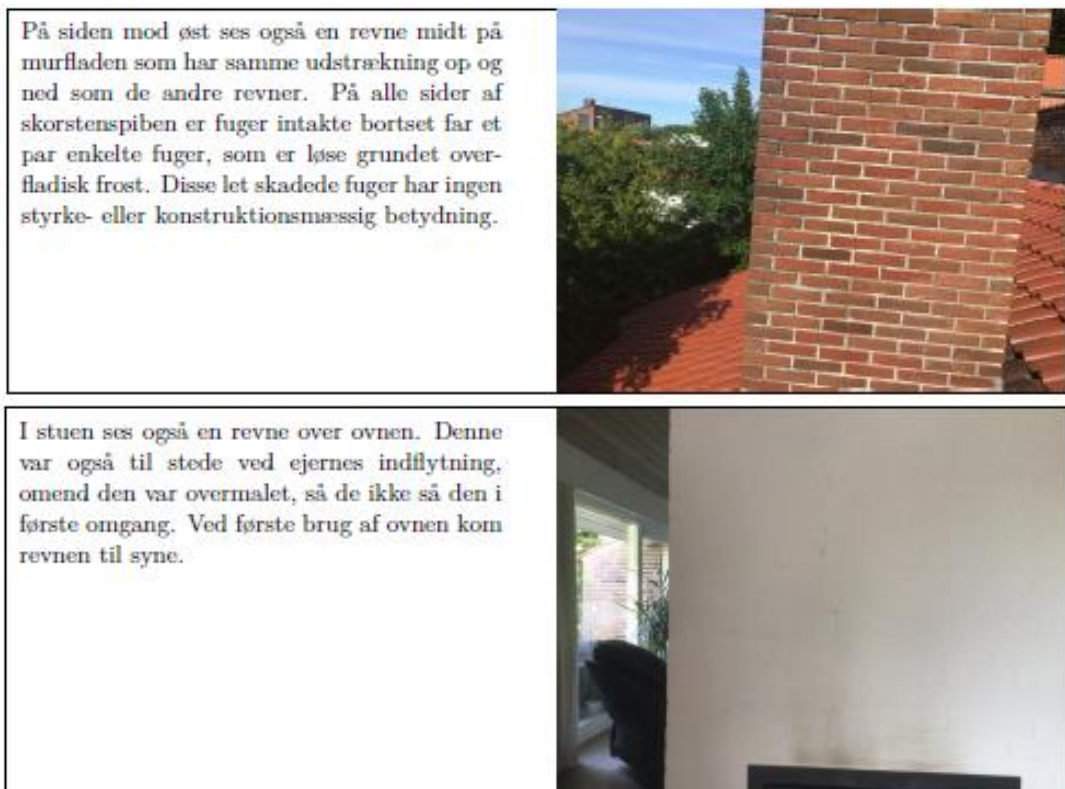
Her ses, at revnerne stopper et stykke fra toppen af skorstenen. Det er således på midten af skorstenspiiben revnerne findes.

Den nøjagtige årsag til revnedannelse kan være svær at fastslå, men der er tale om udadrettede kræfter, som har fået de længste sider af skorstenspipen til at blive 'skudt ud', så revnerne er dannet lige rundt om hjørnerne på den korte side mod syd. De kræfter, som har forårsaget revnedannelsen har sikkert med varme at gøre, da mursten udvider sig ved varme. Siden indflytning har ejerne fået monteret et stålrør i skorstenen, da de oplevede, at røgen slog ned, når de tændte op i ovnen. Dette skyldes, at røgen blev for kold og mistede opdriften, når skorstenen var kold og det tyder på, at der ikke var isoleret kerne i skorstenen. Dette er nu udbedret grundet det nye stålrør med isolering omkring.

Revnerne er ikke omtalt i tilstandsrapporten, hvilket de to små udfaldene fuger mod øst er. De udfaldene fuger har intet med de lodrette revner at gøre, hvorfor forsikringsselskabets afslagsgrund må afvises. Da revnerne er af ældre dato, så er forholdet således omfattet af ejerskifteforsikringens dækning.

Udbedringsforslag: Som minimum må de revnede sten udskiftes og de beskadigede fuger udbedres med en dyb udkradsning og fyldning af fugerne. Da skorstenen efter denne udbedring stadig vil have svage linjer, hvor udbedringen er foretaget, idet de reparerede studs-fuger aldrig vil have samme styrke, som hvis der var muret om/nyt og der derfor kan være risiko for at revnerne kommer igen, foreslås det, at der indmures armeringsbøjler i langfuger omkring skorstenspipen. Der kan f.eks. indmures 4-5 armeringsbøjler Ø12 fordelt i højden af revnerne. Alternativt må hele skorstenspipen nedrives og bygges på ny."
