# Ankenævnet *for* Forsikring

Den 15. februar 2023 blev i sag nr. 98375:

Gjensidige Forsikring  
A.C. Meyers Vænge 9  
2450 København SV

Forsikringstageren har husejerforsikring. I klageskema af 19/6 2022 til nævnet har klageren bl.a. anført:

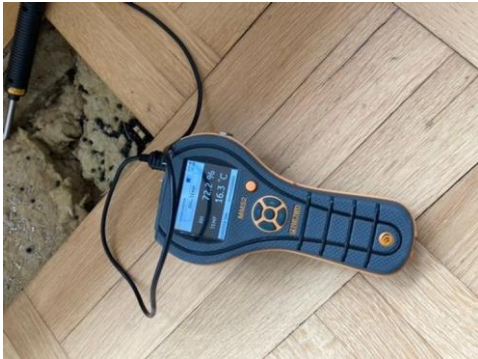
Der er ved vores besigtigelse i dag lavet en række undersøgelser, herunder særligt fugtmålinger og evt. termografiske målinger. Besigtigelsen er visuel med overflademålinger, og der er ikke lavet destruktive indgreb ifm. vores undersøgelser af ejendommen i dag.

Manglende isolering samt perforeret/løsrevet fugtsikring indikerer nuværende eller tidligere skadedyrsaktivitet.

Udbedring af skader medfører optagning af gulvbelægning enten partielt/eller helt afhængig af endeligt omfang af de konstaterede skader på isolering og fugtspærre.

I berørte områder skal der ligeledes saneres/rengøres til rent klaplag (skadedyr efterlader ekskrementer som kan give gener).
