# Ankenævnet *for* Forsikring

Den 7. februar 2024 blev i sag nr. 99994:

Forsikringstageren har udvidet ejerskifteforsikring. I klageskema af 20/6 2023 har klagerens advokat bl.a. anført:

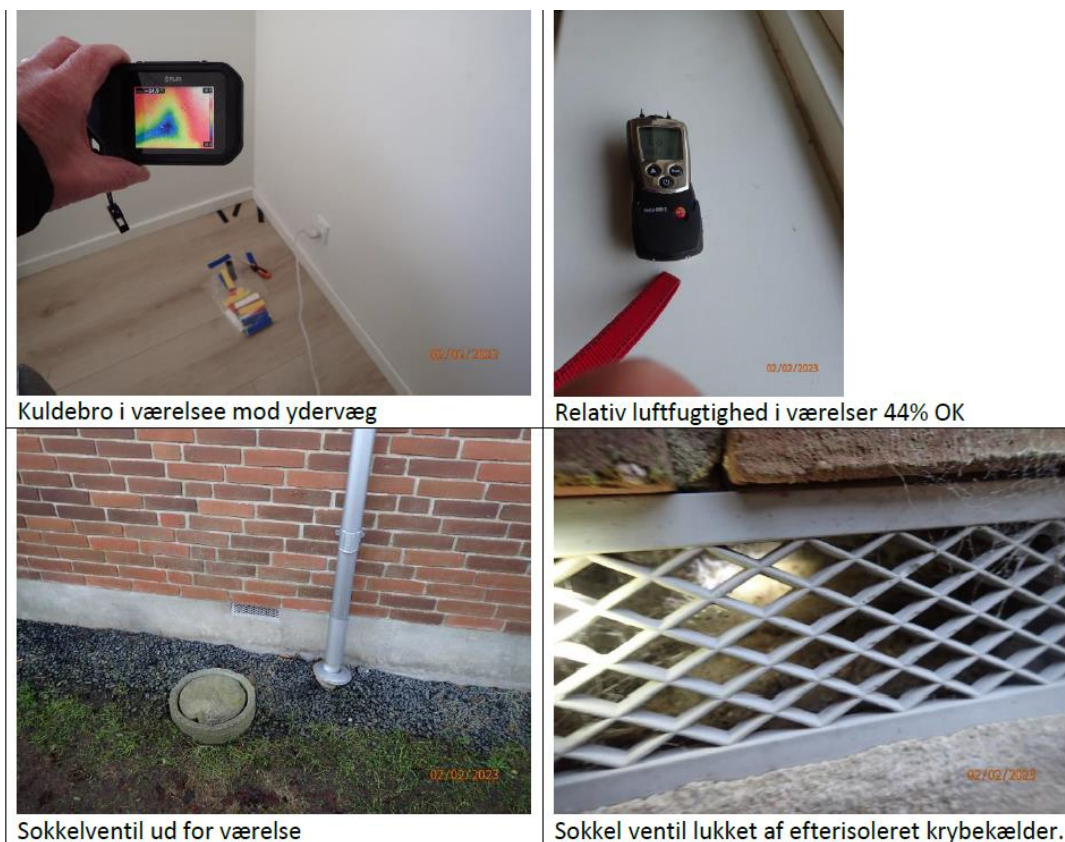
Kuldebro i soveværelse mod ydervæg

Forholdet med irritation kan skyldes manglende ventilering af krybekælderen. Forholdet med manglende isolering under gangarealer kan medføre øget opfugtning, men ikke registreret."

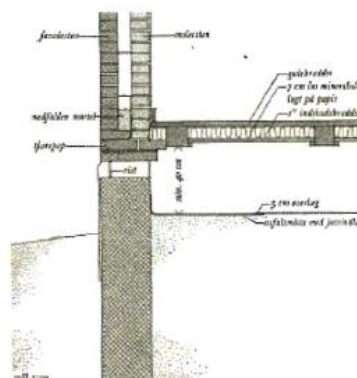
Ventilationen skal ske gennem riste på mindst 150 cm<sup>2</sup>, der skal være anbragt højt over terræn, jf. anvisninger i SBI-anvisning 7, Fugt og isolering, P. Becher og V. Korsgaard, 1951, se figur 5.8. Siden 1966 har BR og gældende anvisninger foreskrevet at underkanten af risten skulle være mindst 100 mm over terræn. Der skal være riste på alle sider af huset herunder ved alle hjørner, og ventilationen skal sikre, at der ikke er uventilerede områder. Maksimal afstand mellem riste er 6 m. Der kræves 50 % større ventilationsareal, hvis ventilationskanalerne er forkrøpled (Z-formede).

Siden 1951, jf. anvisninger i SBI-anvisning 7, Fugt og isolering, P. Becher og V. Korsgaard, 1951, har det været god praksis, at anvende et bunddæk af beton eller afdækning af jorden med en effektiv fugtsperre for at hindre opfugtning fra jorden. Det blev også anvist, at terrænet skulle have godt fald væk fra huset. Med BR61 blev der krav om fald på terræn væk fra huset og om reduktion af fugttilførsel fra

Figur 5.8. Krybekælderkonstruktion med træbjælke. Der er anvist anvendelse af fugtbeskyttelse her i form af asfaltmåte på bunden af kryberummet. Beskyttelsen kunne også være i form af beton. (Kilde: SBI-anvisning 7, Fugt og isolering, P. Becher og V. Korsgaard, 1951)
