# Ankenævnet *for* Forsikring

Den 19. marts 2025 blev i sag nr. 101961:

k e n d e l s e :

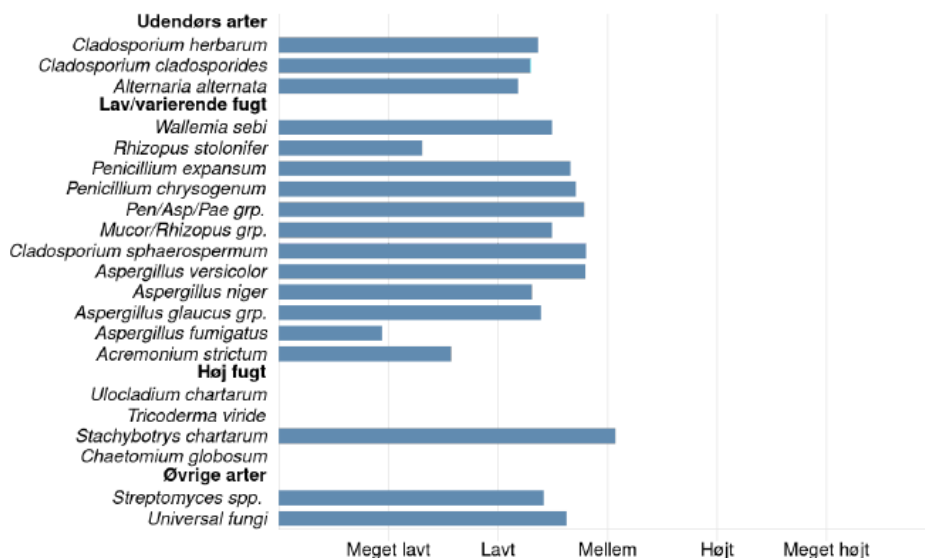
## Vægtet fordeling

**B:** På baggrund af analyseresultaterne vurderes det, at der er let forhøjede forekomster af enkelte skimmelsvampe på prøven, men der er lav forekomst af fugtindikatorerne. Dette skyldes formentlig ophobning af skimmelmateriale i støv fra udeluften og ikke at indeklimaet er påvirket af skjulte fugtskader.

Profil af den analyserede prøve. Værdierne er normaliserede ud fra en database med niveauer fra sunde boliger og fra boliger med kendte fugtskader.
