# Ankenævnet *for* Forsikring

Den 25. juni 2025 blev i sag nr. 102790:

k e n d e l s e :

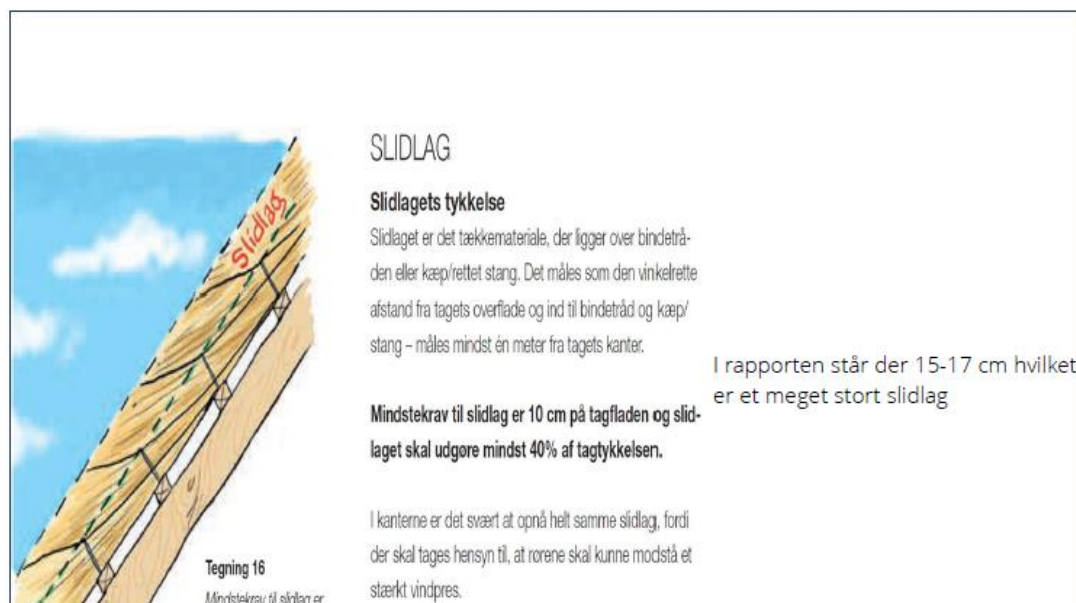
## Principskitse: Stråtag

Alle målinger er foretaget min 1m meter inde på tagfladen
