# Ankenævnet *for* Forsikring

Den 22. oktober 2025 blev i sag nr. 102864:

Klage over sildebensparketgulv i køkken og stue

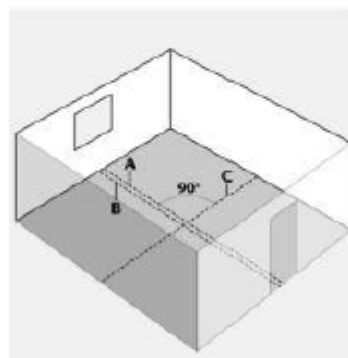
Linjerne A og C markeres med enten en snor eller et stykke kridt, vinkelret på hinanden.

Linje B tegnes/markeres efterfølgende ved at 1/3 stavbredde til venstre for midterlinjen.

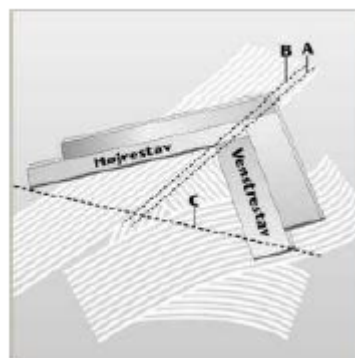
2)

Toppen/Spidsen skal flugte med linjen i mellem A og B.

Linje C kan være en styrelinje for hjørnerne når du starter – se tegning!

Limen smøres ud, og overholder tørre vejledninger i forhold

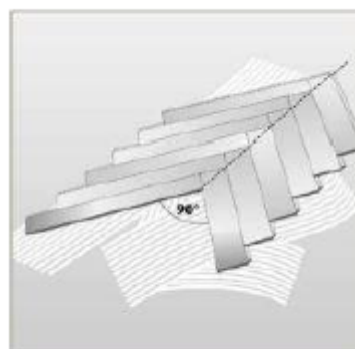
3)

Stavene skal altid lægges, så de er i 90 grader vinkel. De to første rækker er det i sær vigtigt, for at få et ordentligt slutresultat.

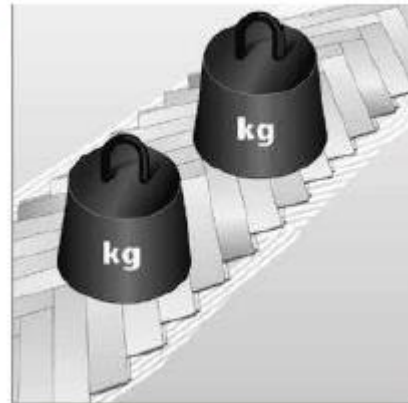
4)

Når udgangsrækken er lagt, bør du lade limen tørre natten over inden gulvlægningen forsættes. Al overskudslim skal fjernes.

Der skal vægt på gulvet undervejs i lægning, så limen sidder helt fast i limen.
