# Ankenævnet *for* Forsikring

Den 10. september 2025 blev i sag nr. 103297:

k e n d e l s e :

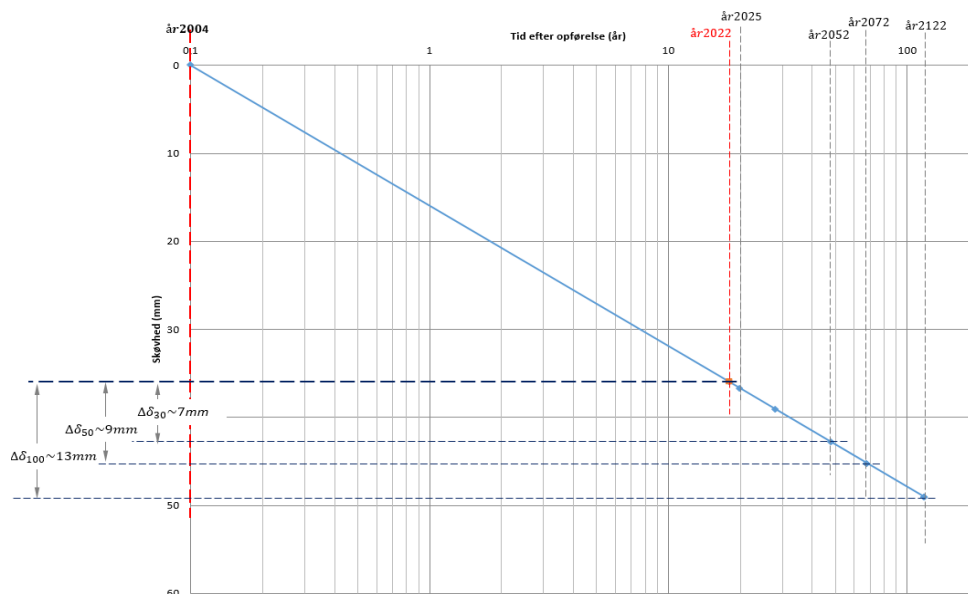
Krybningssætninger og muligvis organisk omdannelse i fyldlagene vil også forårsage sætninger af bygningen i fremtiden, men de er som sagt stærkt aftagende med tiden. Dette er illustreret på figur 3, hvor der er udført en logaritmisk fremskrivning af sætningerne. Vi har på baggrund af det foretagne nivellement af gulvene (2022) antaget, at køkkengulvet har en maksimal differenssætning på ca. 36 mm svarende til forskellen på det højest indmålte punkt på det oprindelige gulv i stuen og det lavest indmålte punkt i på tilbygningsens gulv.

På figur 3 ses, at der – under forudsætning af uændrede spændingsforhold - kan forventes supplerende differenssætninger fra år 2022 og de næste 30, 50 og 100 år på henholdsvis ca. 7, 9 og 13mm. og totalsætninger i samme størrelse fra år 2022 og de næste 30, 50 og 100 år på henholdsvis ca. 7, 10 og 14mm. Gulvene i stuen og tilbygningen (køkkenet) vurderes ud fra de geotekniske undersøgelser, at være funderet på ensdannet bundforhold, men det oprindelige husgulv er opført 58 år (2004 – 1946) før gulvet i tilbygningen.

Det betyder, at jordbunden under det oprindelige hus har været udsat for en større krybnings-sætning end jordbunden under tilbygningen, og med en fremskrivning som anført i det følgende afsnit 3.2 estimeres krybningssætningerne under stuegulve i perioden fra tilbygningens opførelse 2004 og til 2022 at være ca. 2mm. Det vil sige, at de estimerede restdifferenssætninger stort er identiske med de forventelige resterende totalsætninger svarende til totalsætninger fra år 2022 og de næste 30, 50 og 100 år på henholdsvis ca. 7, 10 og 14mm.
