# Ankenævnet for Forsikring

Den 30. juni 2026 blev i sag nr. 104451:

Topdanmark - en del af If Skadeforsikring  
Borupvang 4  
2750 Ballerup

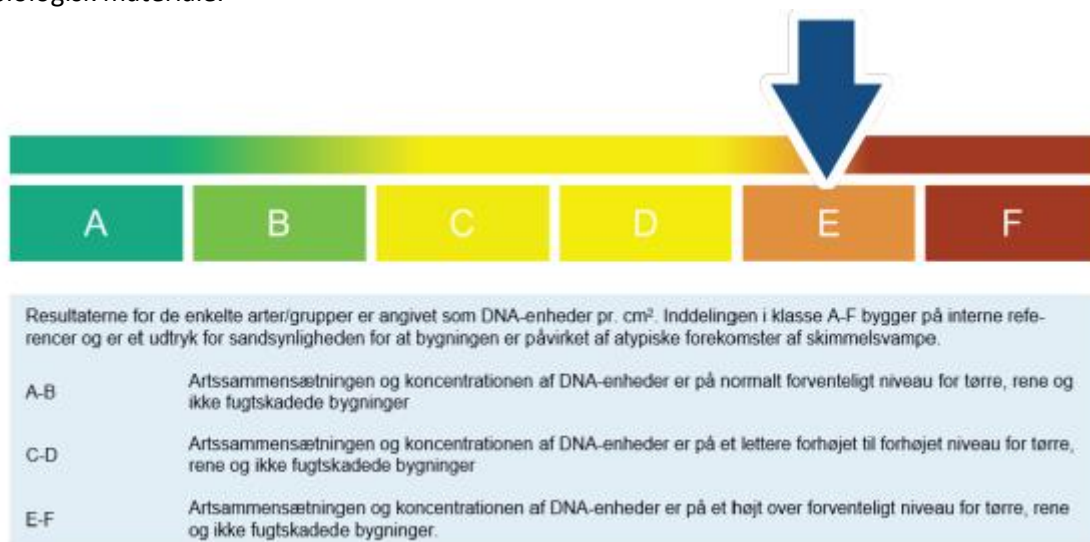
På baggrund af analyseresultaterne for prøven udtaget fra ..., vurderes det, at der er forekomst af skimmelsvamp i bygningen over normalt forventeligt niveau for tørre, rene og uskadede bygninger. Forekomsten af *Aspergillus* og *Penicillium*, der ofte ses i bygninger med fugt- og vandskader, er langt over normalt. Samlet set vurderes det, at zonen er påvirket af atypiske niveauer af mikrobiologisk materiale.

## Resultat

### Mængden af organismer pr. cm²

DNA-analysen, som er foretaget 10/2 2025, har som resultat fået karakteristikken E på en skala fra A til F, hvor A er rent miljø og F er stærkt inficeret skimmelpåvirkning. Rapporten viser at der er et forhøjet niveau af en eller flere skimmelsvampetyper i bygningen og en unormal sammensætning med meget høje niveauer af fugtindikatorer, som sandsynliggør tilstedeværelsen af en fugtskade, der påvirker indeklimaet.
