# Ankenævnet for Forsikring

Den 3. juni 2026 blev i sag nr. 104653:

Dansk Boligforsikring A/S  
Kanalstræde 10, 1. Sal  
4300 Holbæk

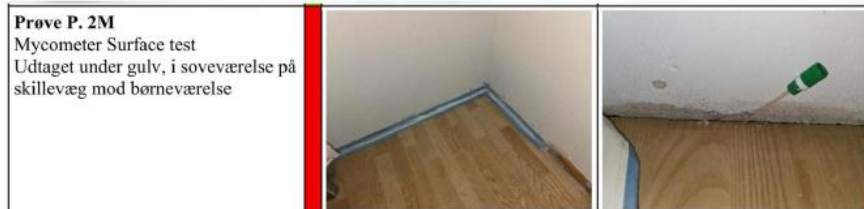
"Kan man udføre en mycometer på den måde?"

"Som udgangspunkt nej da det kræver 3 cm<sup>2</sup> prøveflade for korrekt prøvetagning, det vurderes ikke muligt der, der udover kan det være svært at se hvad man udtaget på."
