# Ankenævnet *for* Forsikring

Den 19. august 2020 blev i sag nr. 94814:

k e n d e l s e :

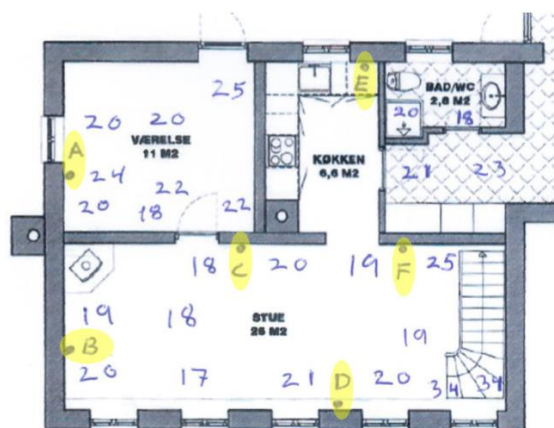
Illustration nr. 2: Fugtmålinger på gulve

- Tælleletal for Troxlermålinger på gulve fremgår af illustration nr. 1.
- Målepunkter for fugtmålinger på vægge – benævnt med bokstaver – fremgår af illustration nr. 2
