# Ankenævnet *for* Forsikring

Den 2. december 2020 blev i sag nr. 95358:

Dansk Boligforsikring A/S  
Kanalstræde 10, 1. Sal  
4300 Holbæk

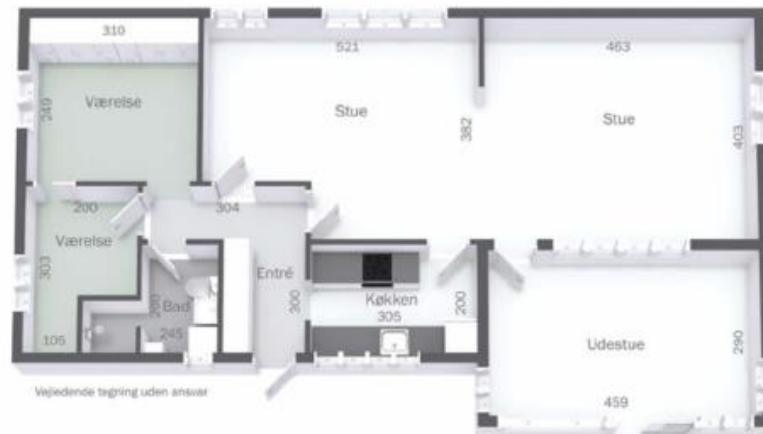
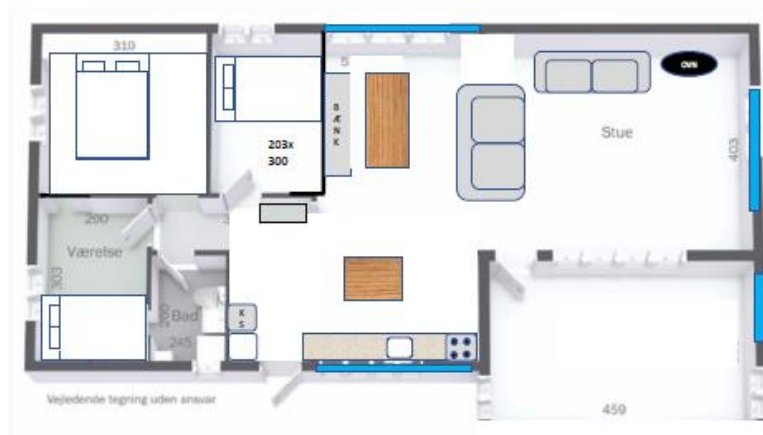
## **Ombygning af huset**

Før

Efter

Reetablering af værelse: 3 soveværelser (udlejning)  
Stue/køkken bliver et stort rum: opvarmning  
Renovering af badeværelse: gennemløbsvarme  
Renovering af køkken: hårde/hvide varer (energi)

Nedtagning af udestue: mindre stue-areal (energi)  
Nye vinduer i hele gavlen mod syd: passiv solvarme  
Ny terrassedør med vinduer mod vest  
Ny hoveddør med vinduer mod vest  
Nye køkkenvinduer mod vest
