# Ankenævnet for Forsikring

Den 8. september 2021 blev i sag nr. 96054:

Forsikringstageren har ejerskifteforsikring. Den forsikrede ejendom er opført i 1930 og er overtaget af klageren den 15/7 2017. Af tilstandsrapport af 7/6 2017 fremgår bl.a.:

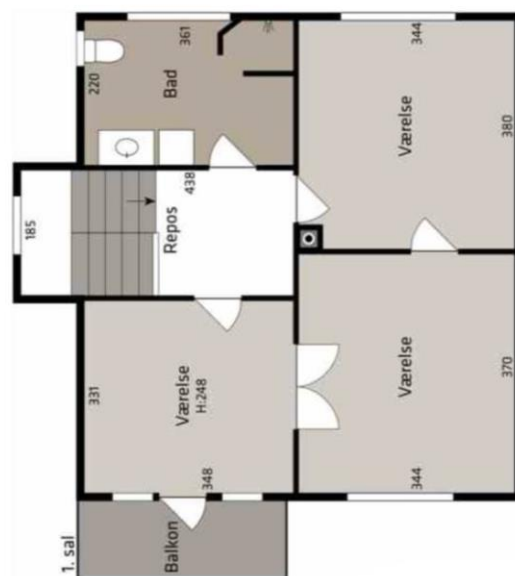
Som det ses på ovenstående plantegninger af 1. salen har der oprindeligt været et køkken, hvor der i 2006-2009 blev indrettet toilet og bad. De ændringer der iht. byggesagen blev udført, er således udført i den modsatte side af bygningen. Udbulingen på muren er sket i den side, hvor der er værelser (den vestvendte facade).

Med udgangspunkt i byggesagen er der altså ikke grundlag for at antage, at der i forbindelse med ombygningen i 2009 også skulle være sket ændringer, hvor værelserne er placeret.
