# Ankenævnet *for* Forsikring

Den 11. august 2021 blev i sag nr. 96107:

Forsikringstageren har ejerskifteforsikring. Den forsikrede bygning er opført i 2008. Klageren overtog ejendommen den 1/4 2020 på baggrund af en tilstandsrapport af 14/1 2020. Af tilstandsrapporten fremgår bl.a.:

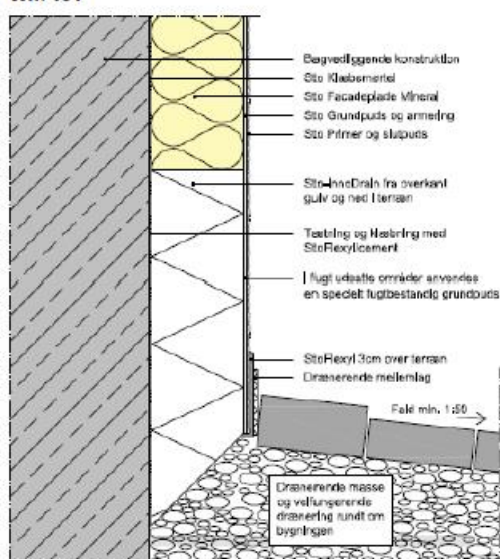
Vertikalt snit  
Afslutning ved belægning, drænet eps  
WM 101

Det vurderes, at den manglende understøtning bevirker, at EPS-isoleringen synker nedefter, hvorved der opstår revnedannelse ved facade-pudsen ved overgang mellem EPS-isolering og den øvrige facade isolering (mineraluld?).

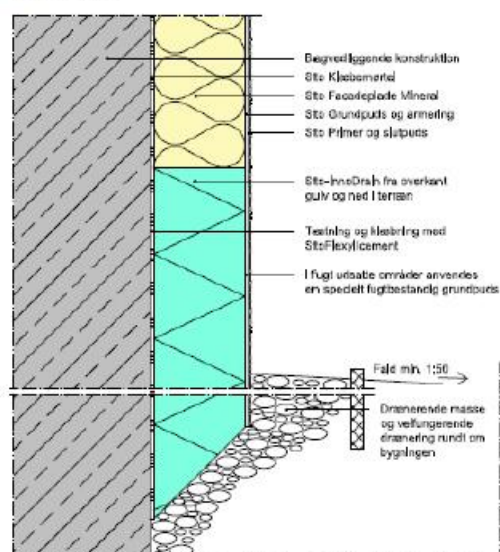
Vertikalt snit  
Afslutning ved terræn og i stænkvasdsområde, drænet  
eps. WM 100
