# Ankenævnet *for* Forsikring

Den 2. juni 2021 blev i sag nr. 96262:

Forsikringstageren har ejerskifteforsikring. Den forsikrede bygning er opført i 1966. Klageren overtog ejendommen den 1/8 2017 på baggrund af en tilstandsrapport af 16/2 2017. I klageskema af 21/10 2020 til nævnet har klageren bl.a. anført:

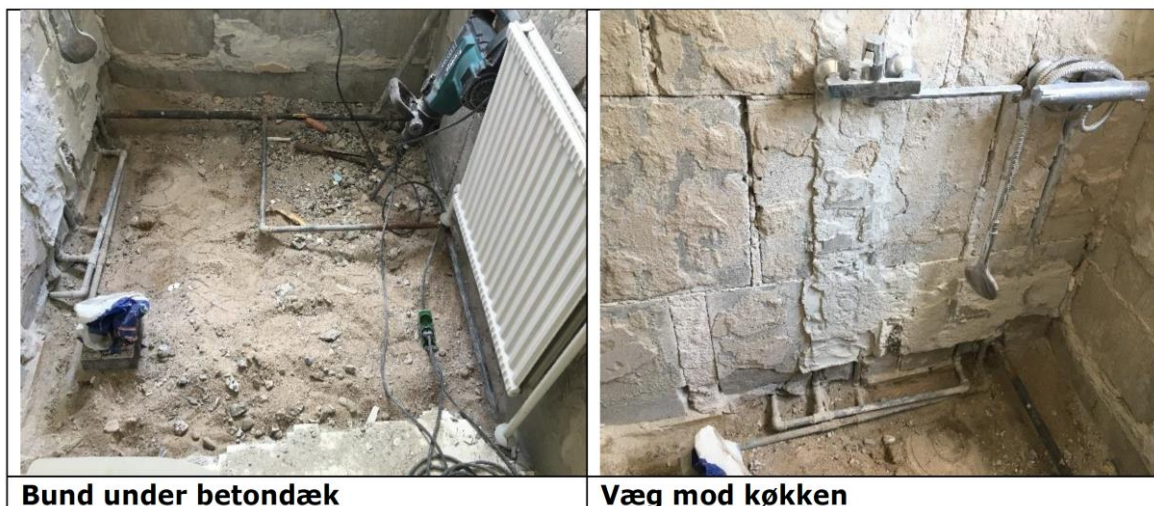
Den murer, der renoverede familiens badeværelse, tog disse billeder, da han bankede gulvet op. Billederne viser et badeværelse, der ikke har synlige tegn på fugtskader på vægge, og bunden under det fjernede betondæk ser meget tør ud.

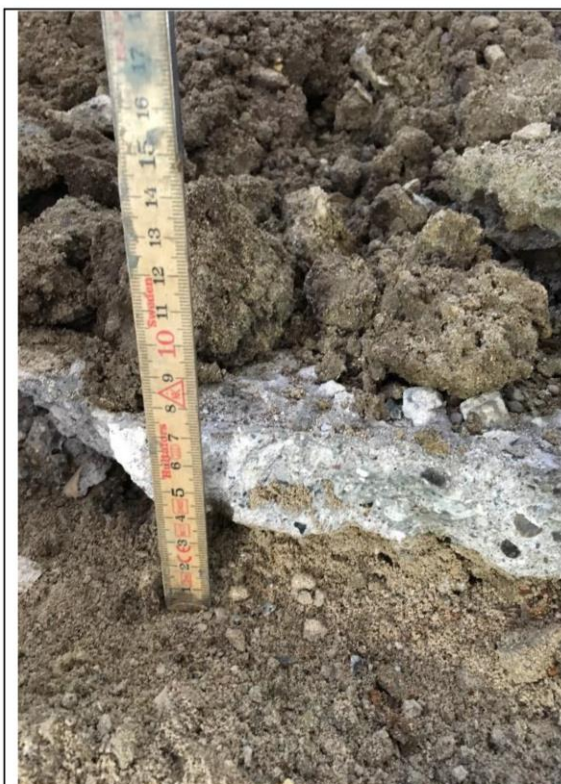
Klaplag i køkkenet tyndt, af dårlig kvalitet og uden plastfugtspærre

Den 4. marts 2018 har [klager] fremsendt fotos taget i forbindelse med renovering af gulve. Kloakrør i køkkenet skulle skiftes.

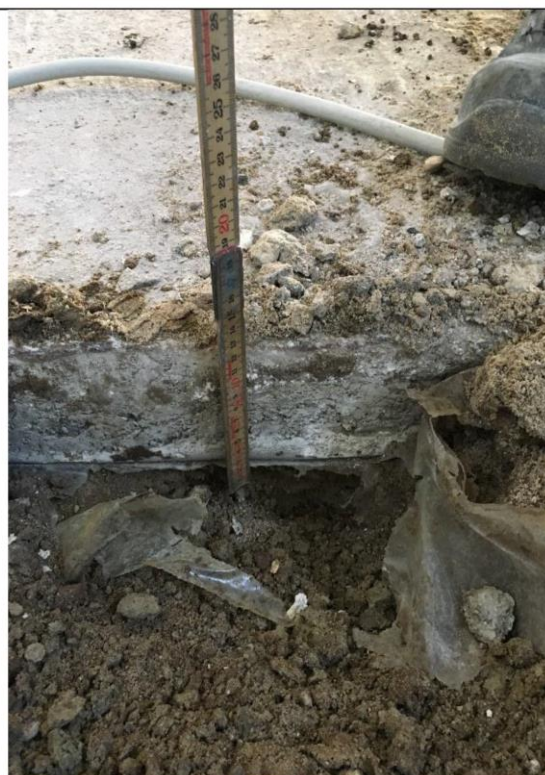
Klaplag i resten af huset tykkere, af bedre kvalitet og med plastfugtspærre.
