# Ankenævnet for Forsikring

Den 8. september 2021 blev i sag nr. 96517:

k e n d e l s e :

Forsikringstageren har tegnet ejerskifteforsikring. Ejendommen er opført i 2007 og er overtaget af klageren den 1/11 2018 på baggrund af tilstandsrapport af 17/4 2018. Af tilstandsrapporten fremgår bl.a.:

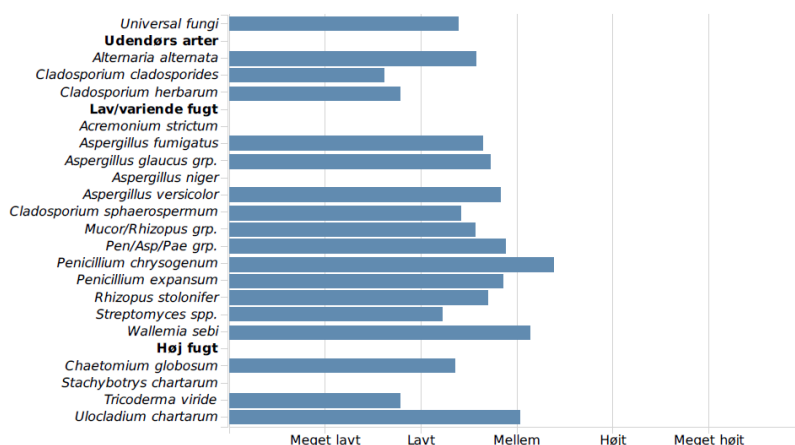
### Vægtet fordeling

På baggrund af analyseresultaterne vurderes det, at der er let forhøjede forekomster af enkelte skimmelsvampe på prøven, men der er lav forekomst af fugtindikatorerne. Dette skyldes formentlig ophobning af skimmelmateriale i støv fra udeluften og ikke at indeklimaet er påvirket af skjulte fugtskader.

Profil af den analyserede prøve. Værdierne er normaliserede ud fra en database med niveauer fra sunde boliger og fra boliger med kendte fugtskader.

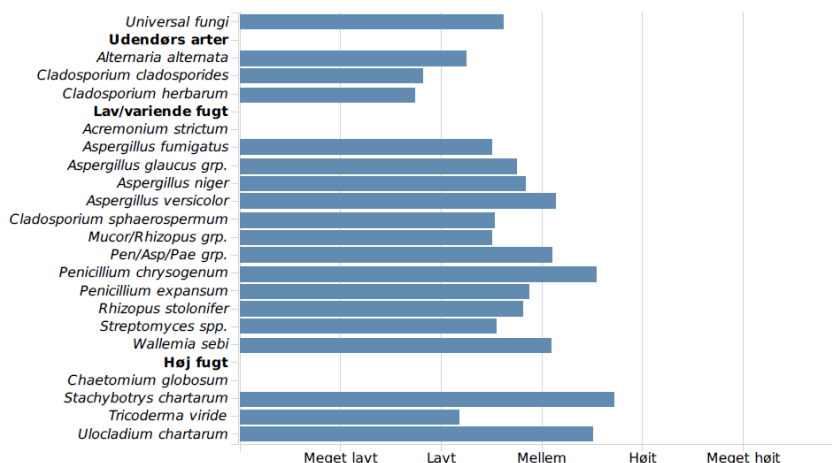
## Vægtet fordeling

## OE 1569 1. sal - Stue/kontor ved trappen

På baggrund af analyseresultaterne vurderes det, at der er et forhøjet niveau af en eller flere skimmelsvampetyper i forhold til det forventelige niveau for tørre, rene og uskadede bygninger. Endvidere ses en unormal sammensætning af skimmelsvampetyper som indikerer en ældre udtørret fugtskade eller aktuelt opfugtede bygningsdele.

Profil af den analyserede prøve. Værdierne er normaliserede ud fra en database med niveauer fra sunde boliger og fra boliger med kendte fugtskader.

"Endvidere skal det bemærkes, at *Stachybotrys chartarum* som findes i mellehøje niveauer, er en skimmelsvampeart som kræver meget høje fugtniveauer og ikke er en skimmelsvampeart som kan relateres til udeluften (se eventuelt SBI-anvisning 274 'Skimmelsvampe i bygninger – undersøgelse og vurdering', tabel 33). Det er derfor stadig vores vurdering, at påvirkningen af indeklimaet på 1.sal, skyldes fugtskader (eller gamle fugtskader) skjult i konstruktionen. Se eventuelt SBI-Anvisning 274, tabel 13."
