# Ankenævnet for Forsikring

Den 10. september 2025 blev i sag nr. 96900:

Forsikringstageren har ejerskifteforsikring. Den forsikrede ejendom er opført i 1943 og er i 2007 ombygget med bl.a. ny facadebeklædning med pudsede isoleringsplader. Klageren overtog ejendommen den 15/11 2019. Af tilstandsrapport af 1/8 2019 fremgår bl.a.:

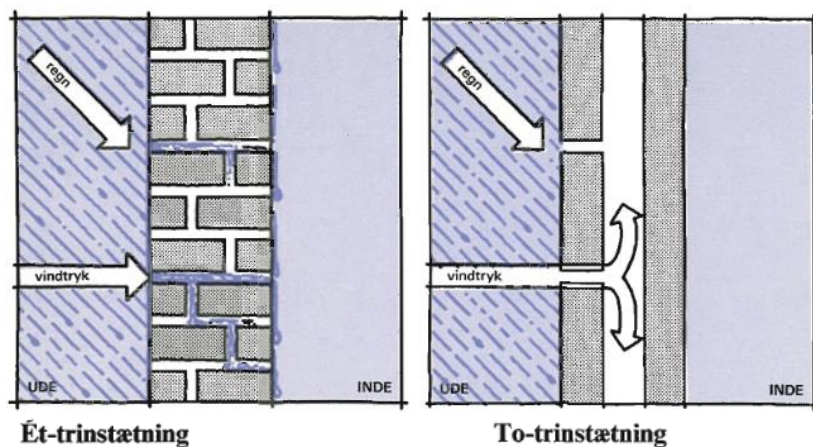
Ét-trinstætningens princip anvendes i alle homogene vægge, f.eks. i massivt murværk, men også af og til i samlinger i elementvægge, nemlig i de tilfælde, hvor tætning af fuger finder sted med en elastisk fugemasse i fugens ydre del. I sådanne vægge vil selv de mindste sprækker og åbninger medføre, at regnvand kan presses ind i og igennem væggen. Ved denne anvendelse af elastiske fugemasser udsættes de for meget kraftigt nedbrydende påvirkninger såsom regn, sollys og frost. Herudover bliver fugematerialet samtidig udsat for kraftige deformationer på grund af uundgåelige bevægelser i ydervægselementerne. På grund af de meget kraftige påvirkninger vil de fleste fugematerialer før eller senere miste de elastiske egenskaber, og revner vil da åbne vejen for indtrængende vand.

Anvendelse af to-trinstætning er den nemmeste og sikreste måde, hvormed regntæthed kan opnås. Udvendig i væggen eller fugen anbringes et vandaflørende lag, den såkaldte regnskærm, bag hvilken der findes et luftmellemrum med forbindelse til det fri. Igennem samlingerne i regnskærmen vil der evt. kunne passere mindre vandmængder. Der må derfor skabes mulighed for at lede dette vand ud igen, således som det f.eks. sker ved at etablere inddækninger i vandrette fuger eller over døre og vinduer. Vindtæthed etableres i væggen bagste del, og som tætning imellem elementer er elastiske fugemasser her særdeles velegnede. Ved denne anvendelse vil fugematerialet befinde sig i et ret konstant klima og være beskyttet mod ekstreme påvirkninger fra frost, sol og bevægelser imellem bygningsdele.

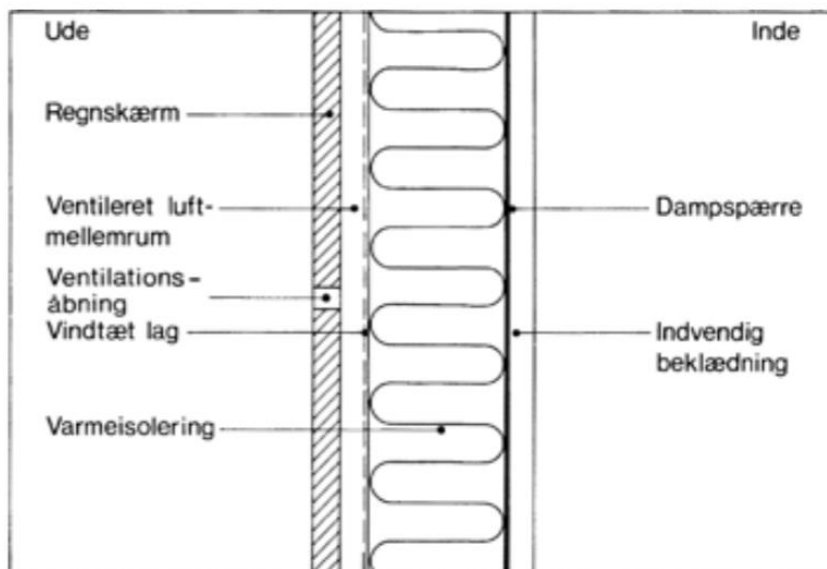
Figur 61. Princippet i en sammensat ydervægskonstruktion. Varmeisoleringen er anbragt mellem en indvendig og en udvendig beklædning. Isoleringen er yderligere beskyttet indvendigt af en dampspærre, dvs. et luft- og diffusionstæt lag, og udvendigt af et vindafvisende diffusionsåbent lag. Alleryderst er væggen forsynet med en regnskærm med ventilationsåbninger.

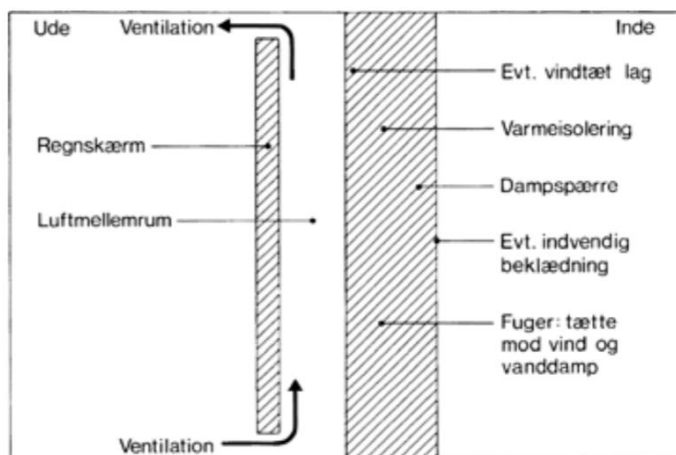
Figur 62. Princippet i to-trinstætning. Den udvendige beklædning skaber tæthed i to trin: Yderst en regnskærm, bag denne et luftmellemrum og et vindstandsende lag. Luftmellemrummet bag regnskærmen skal være ventileret med et ventilationsareal på mindst 0,3 pct. af fladen. Vindtrykket vil da ikke hvile på regnskærmen, men alene på den bagved liggende, tørre væg.

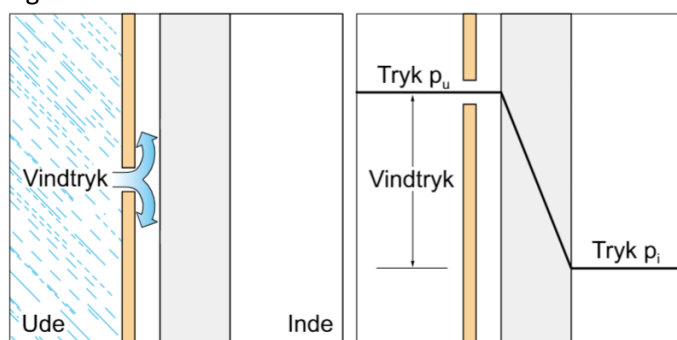
Figur 38:

'Luftmellemrummet står altså i forbindelse med udeluften, så vindtrykket vil forplante sig ind i hulrummet. Herved opnås, at der er næsten samme lufttryk på begge sider af regnskærmen. Da der ikke er nogen nævneværdig trykforskel, vil kun små mængder vand blive presset gennem åbningerne i regnskærmen. Hulrummets bund drænes, så de små vandmængder, der trods alt trænger ind, ledes ud igen.'

Det er en fordel ved to-trins tætning, at regnskærmen kan udføres af meget bestandige materialer, som godt kan være diffusionstætte, fx glas eller metal, idet vanddamp kan ventileres ud gennem åbningerne i skærmen. Et eventuelt vindstandsende lag, der afdækker isoleringen bag regnskærmen, skal derimod altid være diffusionsåbent.'

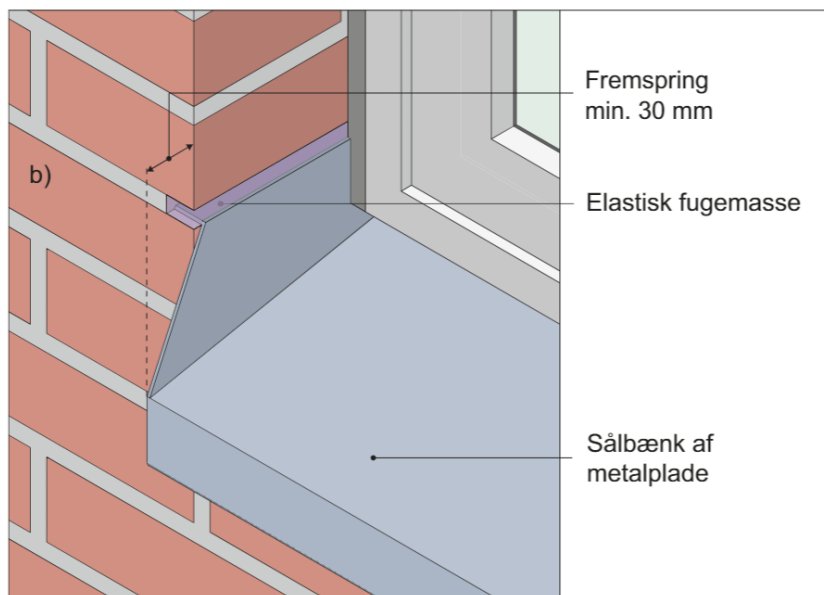
Figur 67. Eksempler på sålbænke i muret ydervæg (Byg-Erfa, 2012b).

a) Sålbænk af skifer med vandriller ved ender, der er ført ind i murfals og afsluttet med elastisk fuge.

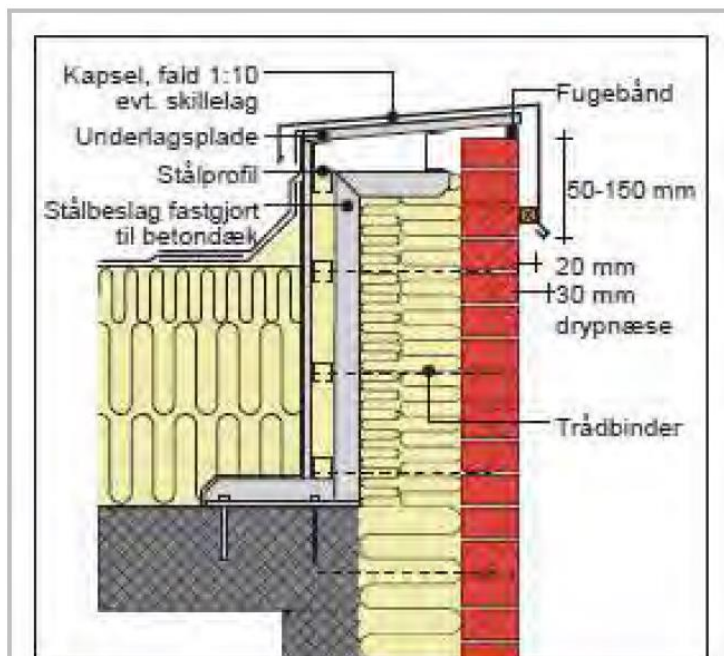
Figur 4. Metode 1, ekspanderende fugebånd. Den bærende stålkonstruktion fastholdes til betondæk. Fuge udført som modificeret to-trinstætning med ekspanderende fugebånd.

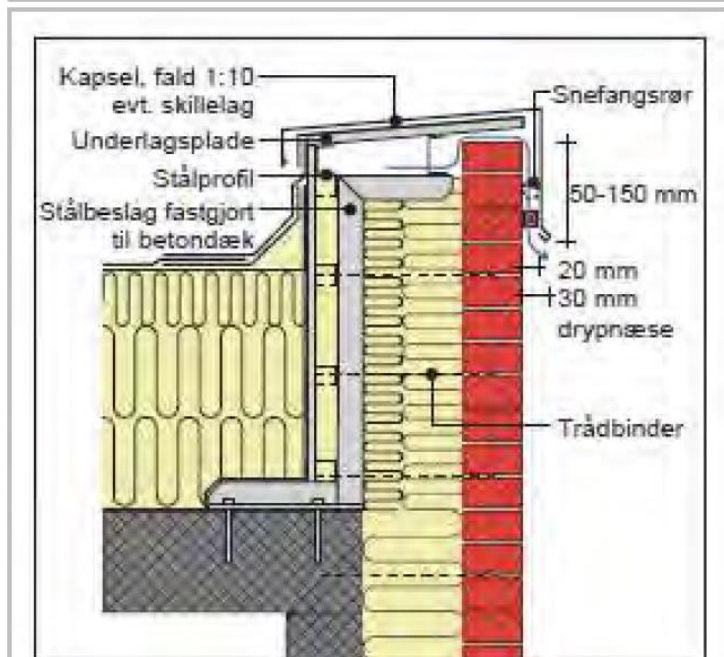
Figur 5. Metode 2, snefangsrør. Den bærende stålkonstruktion fastholdes til betondæk. Fuge udført som to-trinstætning med snefangsrør.

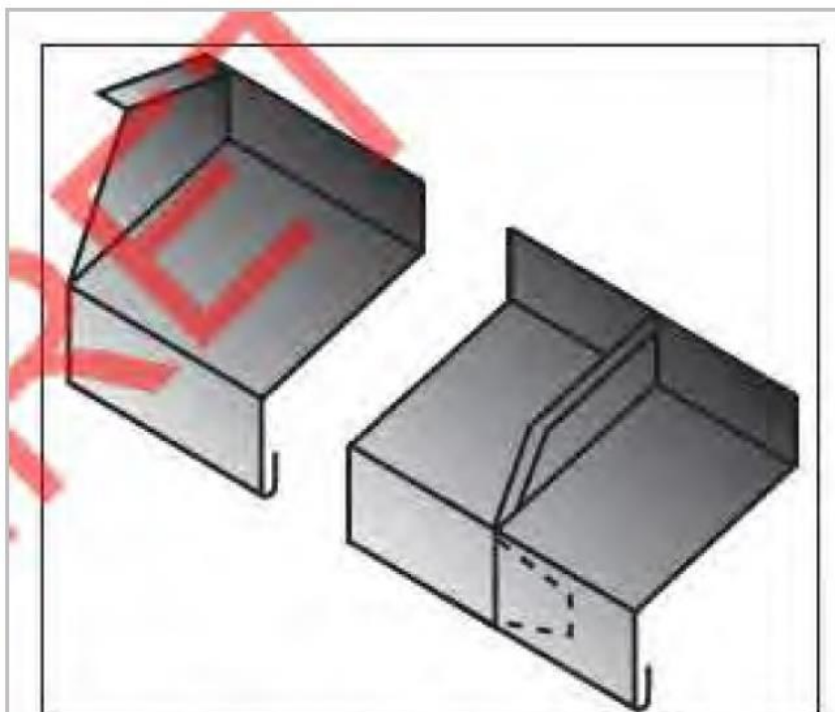
*Metalsåløbænke (figur 7) kan udføres af zink-, kobber-, stål- eller aluminiumsplade. På grund af temperaturbevægelser og efterfølgende risiko for udbuling og brud i pladerne frarådet metalsåløbænke udført i sammenhængende længder over 1,5 meter. Ved større længder samles de enkelte plader med false (3). Metalsåløbænke (figur 6) udformes med opbukkede ender/bagkant og føres mindst 30 mm ned over murens forkant. For at opnå tæt samling mellem sålbænk og murfald afsluttes opbukning ved ender med tilbagebukkede flig, der indlægges lejefuge/udfræset fuger med elastisk fugemasse (figur 6 og 7).'*

Figur 6: Endebund og falssamling i metalsålbænk. Se også figur 7.

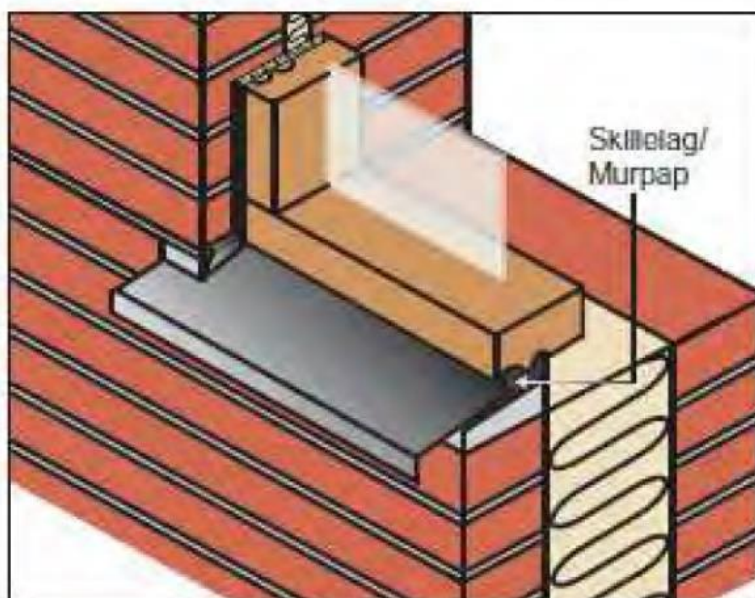
Figur 7: Metalsålbænk monteret på korrosionsbeskyttende murpap. Flig føres ind i væg og afsluttes med elastisk fugemasse.

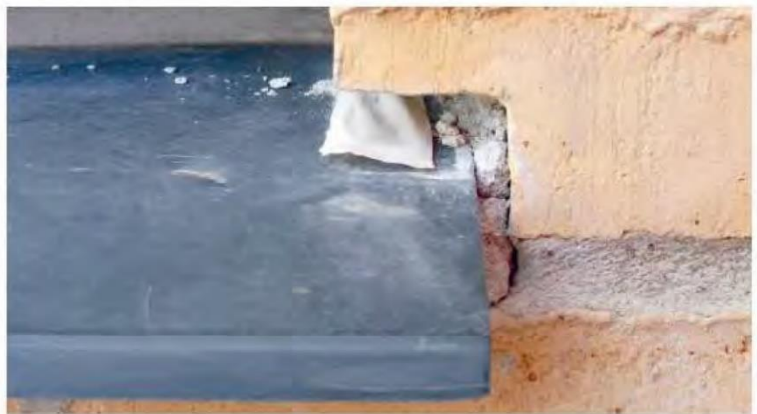
Krust mørtel ved ende af naturskifersålbænk, pga. manglende ekspansionsmuligheder – konstateret ved 1-årseftersyn.

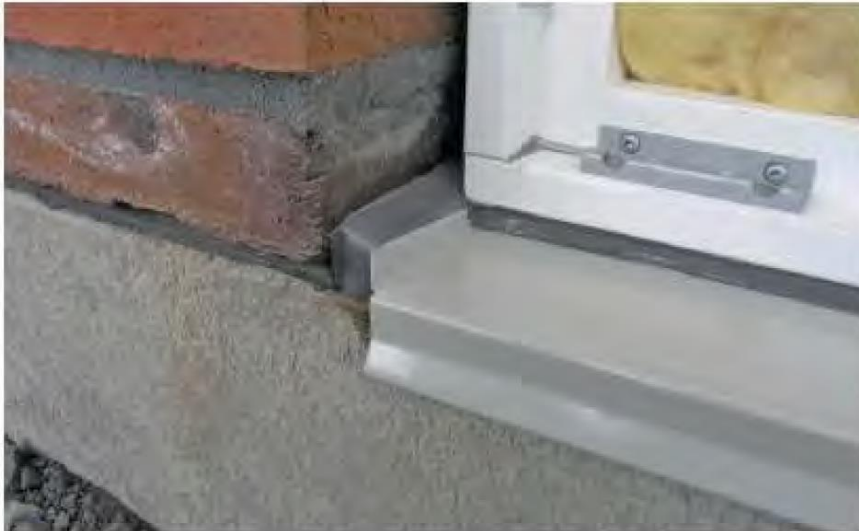
**Figur 2.** Denne løsning bør ikke anvendes, se også figur 9. Vandretliggende fuger ved enderne og manglende indmuring af metalsålbænk bør undgås, da levetiden på fugen vil være kort og utæthed ved murværk eller opkant vil medføre opfugtning af underliggende konstruktion.

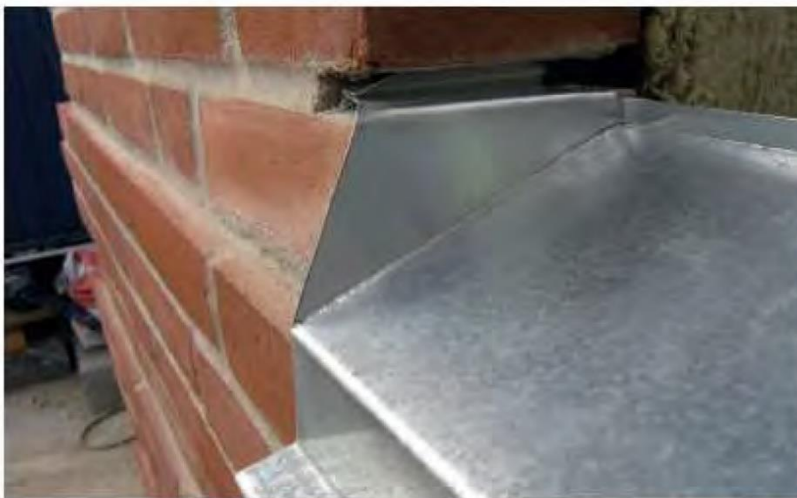
*'Metalsålbænke udformes med opbukkede ender og bagkant. Den lodrette del af sålbænken skal være så høj, at der ikke bliver presset vand op under sålbænken og ind i hulmuren. Alt efter udformning, størrelse og placering kan det være nødvendigt at fastholde sålbænke i bunden med hagekanter for at sikre mod, at de løftes af vind. For at opnå en tæt samling mellem sålbænk og sidefals afsluttes opbuk ved enderne med tilbagebuktet flig, der er korrekt ført ind i udkradset fuge og er fuget med elastisk fugemasse, figur 9.'*

**Figur 9.** Metalsålbænk med opbuktet ende og indmuret flig, klargjort til elastisk fuge.
