# Ankenævnet *for* Forsikring

Den 10. august 2022 blev i sag nr. 98100:

k e n d e l s e :

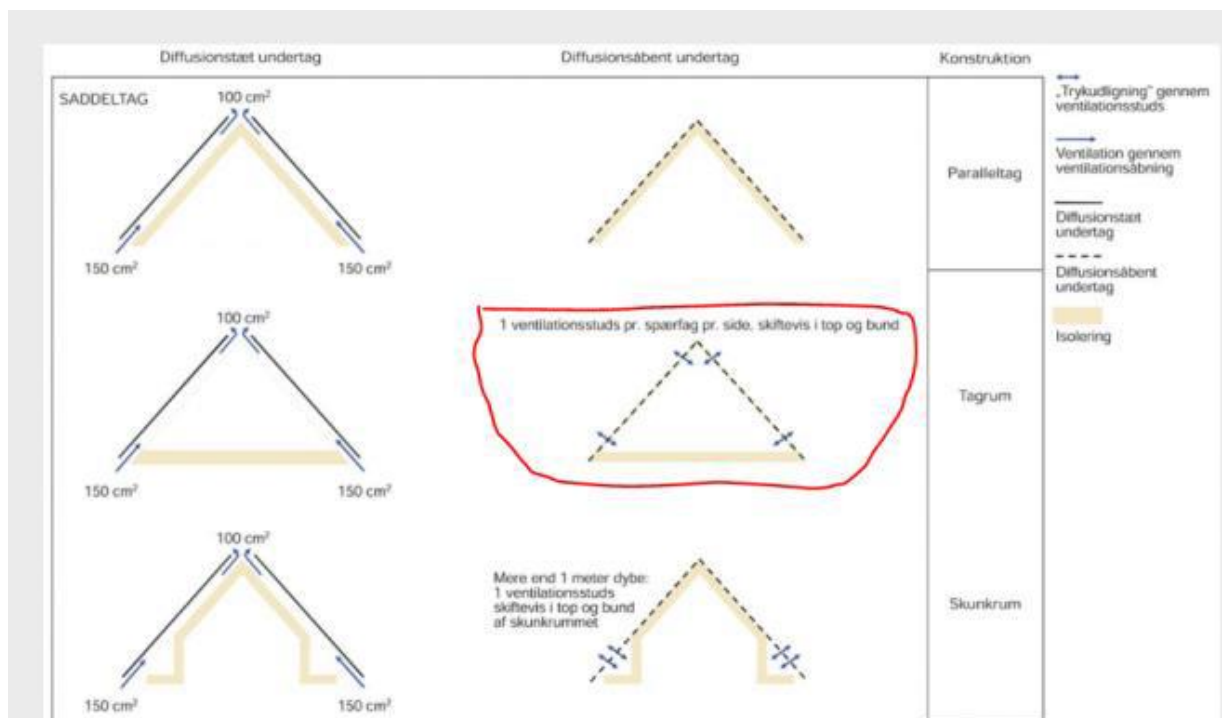
Uddrag af byggeerfa blad (27)131105.

Markeret tegning viser at der i åbne tagrum med diffusionsåbent undertag skal være undertagsventiler i top og bund af det åbne tagrum.

Ved åbne undertagsventiler uden net skal der placeres en over tagfod og en ved kip.

Det betragtes som nødvendigt, at der etableres ventilationsspalte langs facader bag tagrender og at det sikres, at der er to ventilationsstudser i hvert spærfag på begge sider af rygningen (4 studser i top pr spærfag), hvis tilstrækkelig ventilation skal sikres, så alvorlige skader undgås.
