# Ankenævnet *for* Forsikring

k e n d e l s e :

Forsikringstageren har udvidet ejerskifteforsikring. Den forsikrede ejendom er opført i 1977 og er overtaget af klageren den 23/8 2021. Klagen angår følgende skadeforhold:

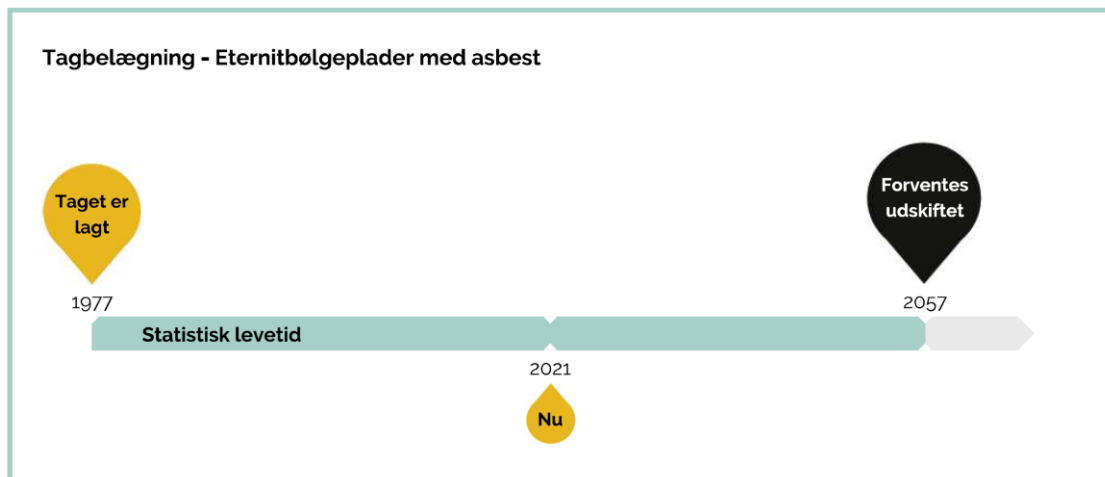
Tilstandsrapport af 19/7 2021 indeholder bl.a. følgende oplysninger:

## SKADER UDEN PÅ BEBOELSE / UDESTUE.

### BEBOELSE / UDESTUE. - TAG

| Nr. | Vurdering | Skade | Risiko | Bemærkning |
|---|---|---|---|---|
| 1 | | Der mangler enkelte steder beklædning på udhænget. | Skaden skønnes og være uden betydning. | - |

Fakta er, at tagbelægningen er i en væsentlig ringere stand end beskrevet i tilstandsrapporten, idet tagpladerne har virkelig mange afskalninger, revner og deraf følgende utætheder.

Klager har indhentet en udtalelse fra en håndværker, der har gennemgået tagbelægningen og farvemarkeret de steder, hvor der er aktuelle revner og deraf følgende utætheder, som eksempelvis det her foto:

Som det ses tydeligt, så er tagbelægningen fyldt med revner og huller samt afskalninger, hvorigennem der kan trænge vand ind og hvor der rent faktisk også er trænger vand ind.
