# Ankenævnet for Forsikring

Den 18. januar 2023 blev i sag nr. 98329:

k e n d e l s e :

Forsikringstageren har ejerskifteforsikring med basisdækning. Den forsikrede ejendom er opført i 1980. Klageren overtog ejendommen i november 2020 på baggrund af tilstandsrapport af 26/8 2020. Af tilstandsrapporten fremgår bl.a.:

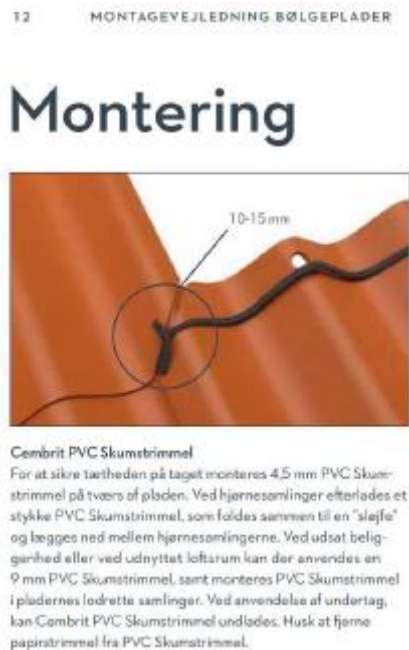
Udklip fra bilag 17 side 12:

*ges tætningsmaterialet i en nedadgående sløjfe. Ved lav taghældning, udsat beliggenhed eller ved udnyttet tage, tage med beklædning direkte under spærrene anbefales der at bruge 10 x 9 mm Cembrit skumstrimmel i både sideoverlæg og vandrette overlæg.'*

Der fremgår således ikke, at tætningsbånd kan undlades ved normale taghældninger, men derimod at der ved lave taghældninger yderligere skal monteres skumstrimmel i sideoverlæg.
