# Ankenævnet *for* Forsikring

Den 14. december 2022 blev i sag nr. 98412:

Dansk Boligforsikring A/S  
Kanalstræde 10, 1. Sal  
4300 Holbæk

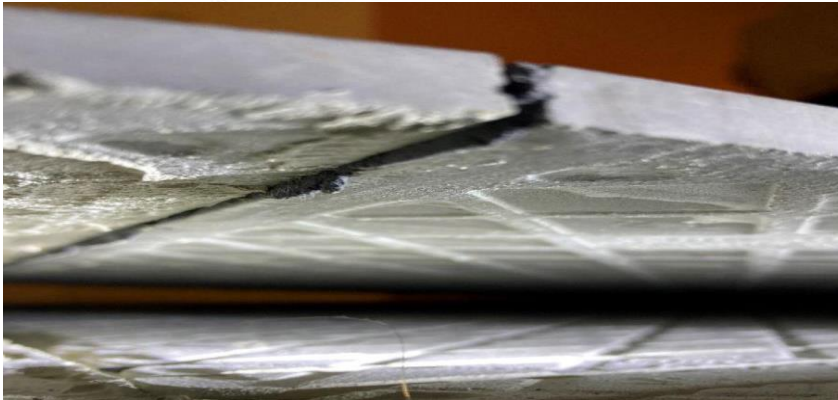
- Det er korrekt at den byggesagkyndige ... henviser til et erfaringsblad som først var offentliggjort i 2014. Beklager meget fejlen. Jeg har været i dialog med [byggesagkyndige] og han fandt frem til det erfaringsblad som var gældende i 2010, erfaringsblad 970228. Afsnittet i Erfaringsblad 970228 som beskriver krav til arbejdsudførelsen er uploaded under 'Bilag 1 - Erfaringsblad 970228'. Under afsnittet 'Krav til arbejdsudførelse' står der:

Klæbet skal påføres væggen i en sådan mængde, at hver enkelt flises bagside i størst muligt omfang er dækket med klæb efter opsætning. Ved anvendelse af fliser med knoppet eller rillet bagside skal der også påføres klæb på fliserne. Klæb påføres med den lige spartelkant og klæbetykkelsen reguleres med den tandede spartelkant.

- At bagsmøre disse type kliniker var også en gældende praksis i 2010.
