# Ankenævnet *for* Forsikring

Den 15. marts 2023 blev i sag nr. 98773:

Der klages over, at selskabet ikke vil anerkende konstateret skimmelsvamp med deraf følgende udbedring af en krybekælder, som en dækningsberettigende skade over den tegnede ejerskifteforsikring.

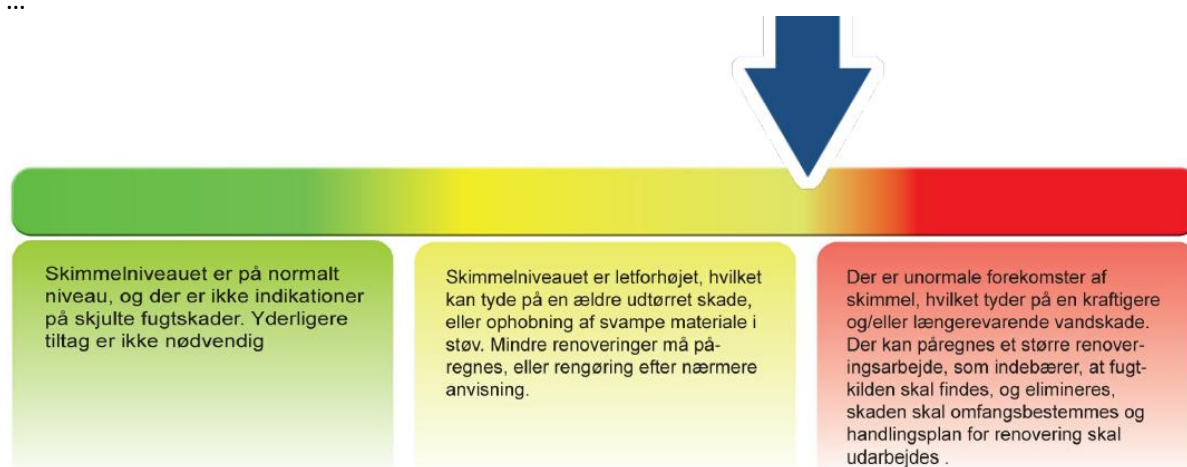
På baggrund af analyseresultaterne for prøven udtaget fra hobbyrum, ovenpå højttaler, [...], vurderes det, at der er forekomst af skimmelsvamp i boligzonen over normalt forventeligt niveau for tørre, rene og uskadede bygninger. Forekomsten af *Aspergillus* og *Penicillium*, der ofte ses i bygninger med fugt- og vandskader, er langt over normalt. Der er letforhøjet forekomst af *Trichoderma viride* og *Ulocladium chartarum*. Derudover, er der fundet spor af *Stachybotrys chartarum* og *Chaetomium globosum*, der ofte optræder i forbindelse med kraftige og/eller langvarige opfugtninger.

Samlet set vurderes det, at boligzonen er påvirket af atypiske niveauer af mikrobiologisk materiale.

## Prøvesvar: Analyse af DNA fra mikroorganismer i støv

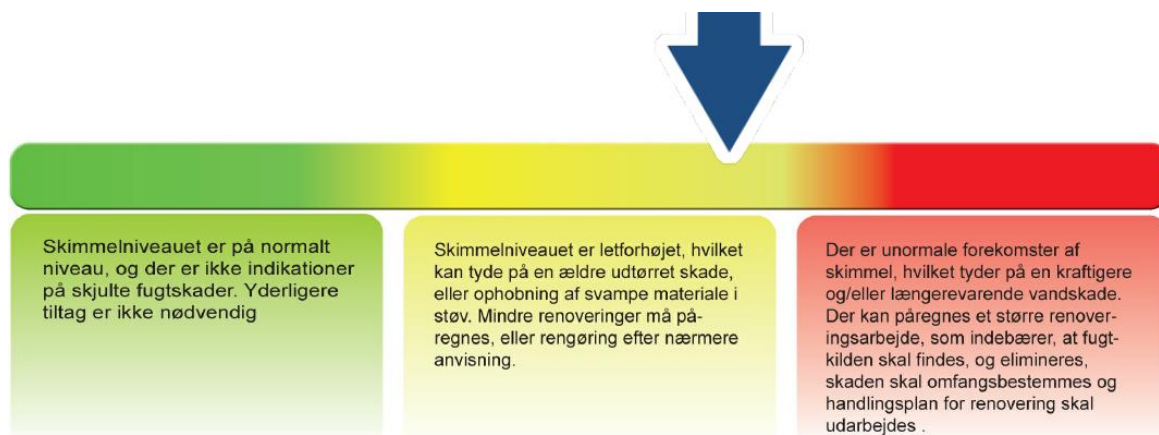
På baggrund af analyseresultaterne for prøven udtaget fra soveværelse, dørkarm, [...], vurderes det, at der er forekomst af skimmelsvamp i bygningen over normalt forventeligt niveau for tørre, rene og uskadede bygninger. Forekomsten af Aspergillus og Penicillium, der ofte ses i bygninger med fugt- og vandskader, er over normalt. Herunder er der letforhøjet niveau af Aspergillus glaucus og Aspergillus versicolor. Endvidere er der fundet letforhøjet niveau af Wallemia sebi og Ulocladium chartarum på prøven.

Samlet set vurderes det, at boligzonen er påvirket af atypiske niveauer af mikrobiologisk materiale.

## Prøvesvar: Analyse af DNA fra mikroorganismer i støv
