# Ankenævnet *for* Forsikring

Den 3. juni 2026 blev i sag nr. 103907:

Dansk Boligforsikring A/S  
Kanalstræde 10, 1. Sal  
4300 Holbæk

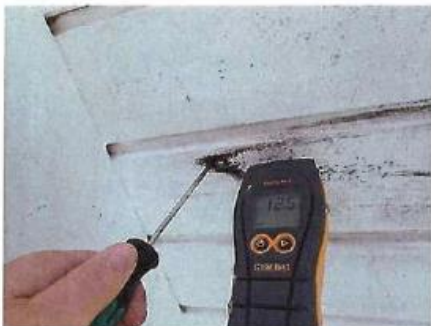
Foto 1

Der måles normal fugt og træet er intakt, væksten er på overfladen.

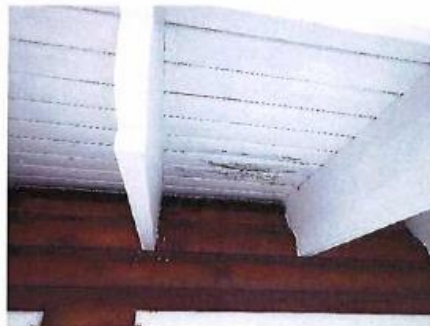
Foto 2

Udhænget mod øst ses partielt med sorte aftegninger, i dette fag er det mest udbredt tæt ved badeværelset.

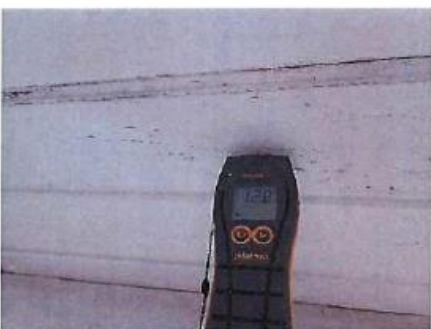
Foto 4

Der måles normal fugt i tagbrædderne/udhænget hele vejen rundt.

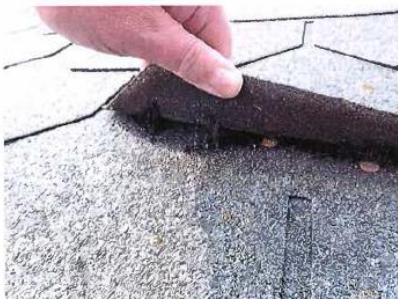
Foto 5

Enkelte shingles har ikke fuld vedhæftning.

DBF har dækket en fastgørelse af de løse shingles samt en udskiftning af tagbrættet med begyndende nedbrud, iht. tilbud (bilag 7). De sorte aftegninger kommer nedefra og har alene kosmetisk betydning. De har ingen sammenhæng med de løse shingles.

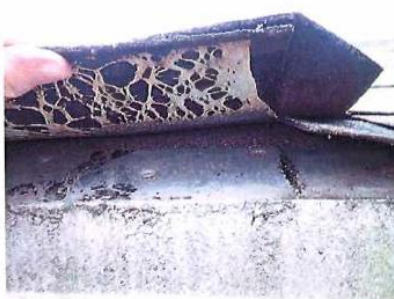
Foto 6

Shingles mangler vedhæftning på fodblikket, man har forsøgt at lime det på, limen har mistet vedhæftningen.

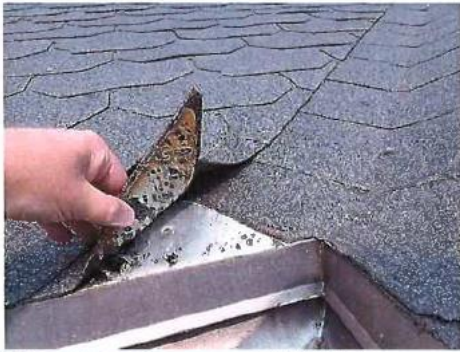
Foto 7

Samme som foto 6.

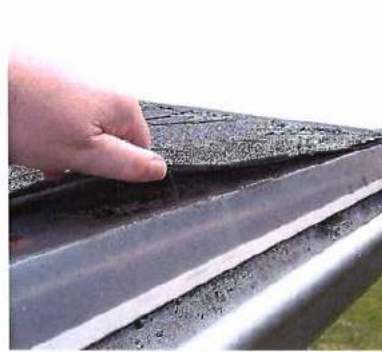
Foto 8

Samme som foto 6.
