# Ankenævnet *for* Forsikring

Den 21. januar 2026 blev i sag nr. 104253:

k e n d e l s e :

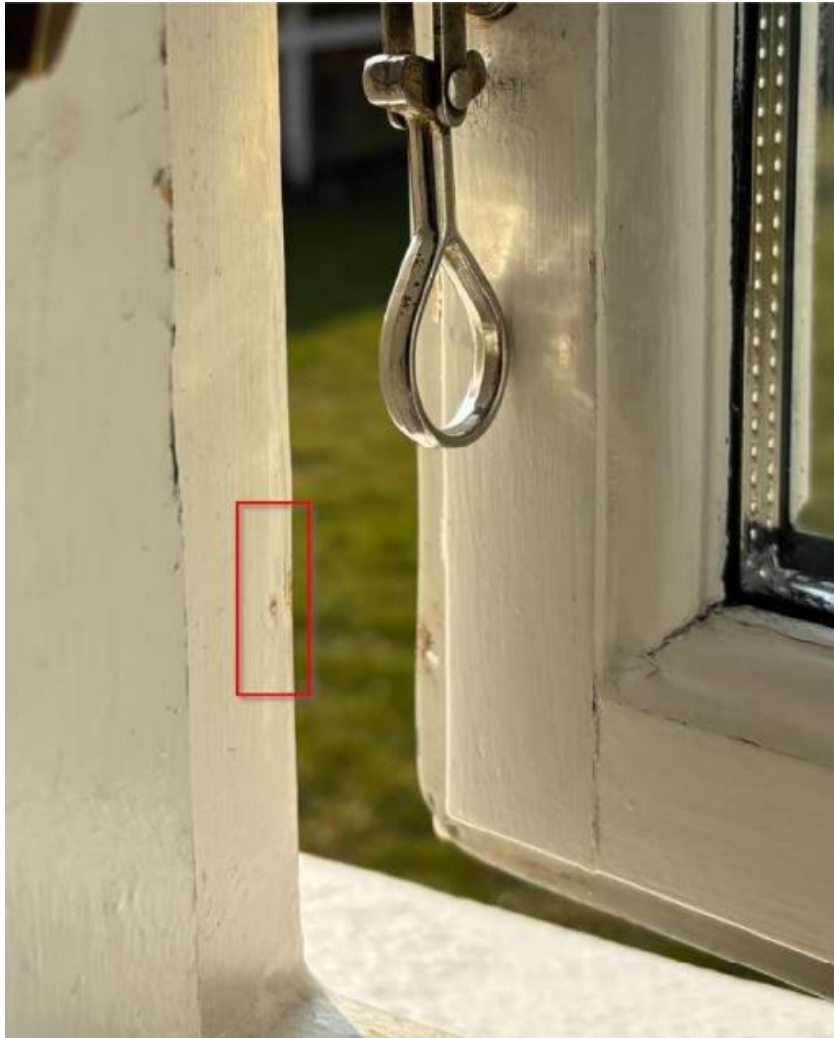
Foto 0612: Viser pågældende vindue indefra

Foto 0613 viser haspen i bunden - set indefra. Der kan anes mærke på karmen (markeret med rødt i skærbillede nedenfor).

Foto 0614 viser haspen i toppen - set indefra.

Foto 0615 viser hele vinduet set indefra.

Foto 0616 viser vinduet udefra - det er vinduet til venstre som er åbnet.

Foto 0617 viser nærfoto af mærker (der ses et lille mærke i bunden og et i siden)

"Hasper eller anverfer som de hedder, er 50/50 om de kan bankes op - altså blot ved at slå på ruden. Er man dygtig kan man få anverferen til at hoppe af. Det afhænger som regel af hvor hård de er spændt til og tætningslistens tilstand.

Mærkerne i bundkarmen kan antyde at en skruetrækker er blevet brugt til at løfte vinduesrammen og få rammen til 'hoppe' og måske løsne anverferne. Er vinduer kun aflukket med en anverfer må man antage at rammen kan vrides og måske give luft til diverse værktøjer."

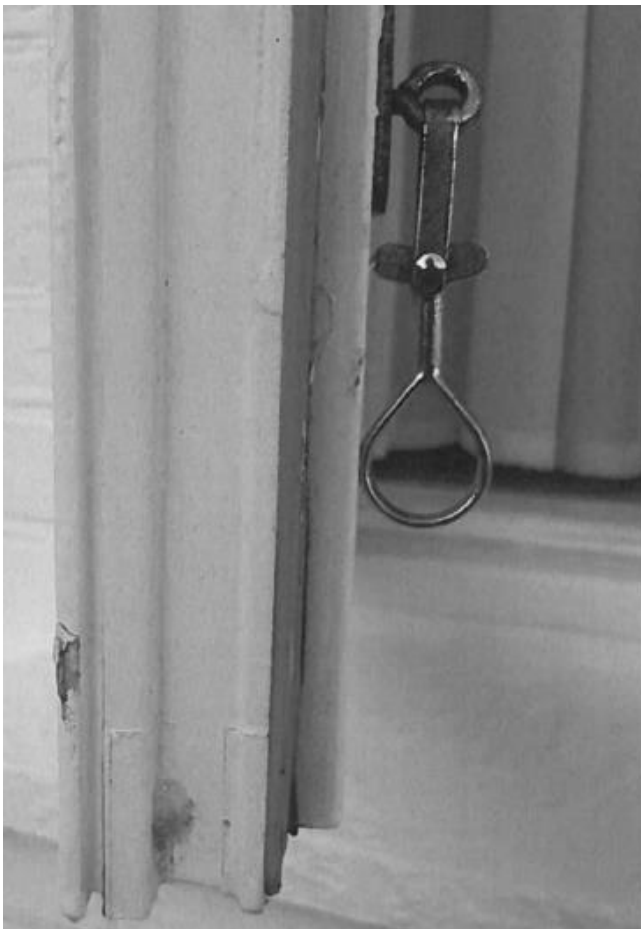
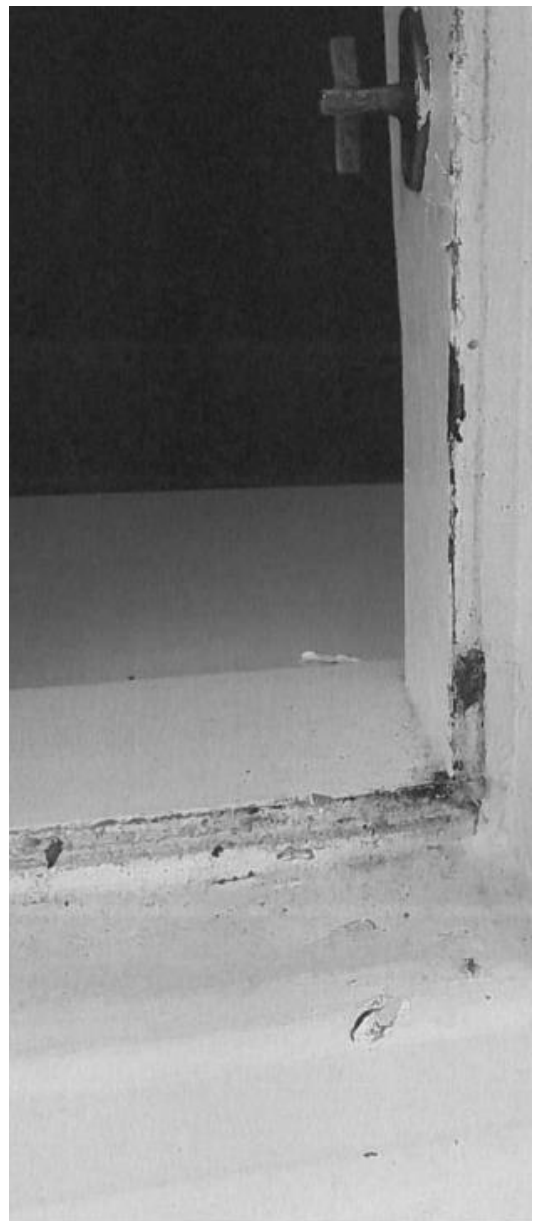
Af politiets fotorapport fremgår bl.a.:

Anlægsmærke på vindue.

**Gerningsstedsundersøgelsen** viste at gerningsmanden havde opbrudt et vestvendt vindue indtil stuen formentligt med en skruetrækker, idet der sås 16 mm trykmærker i karmtræet. Gerningsmanden foretog herefter indstigning via det opbrudte vindue og gennemrodede hele stueetagen minus entreen, hvor hunden befandt sig. Han stjal de i sagens genstand nævnte koster og forlod stedet via den vestvendte terrassedør. Der blev på stedet søgt efter spor der kunne tjene til udfindelsen af gerningsmanden. Der blev aftørret fra DNA på et smykkeskrin i soveværelset og et metalgreb på kommode i stuen."

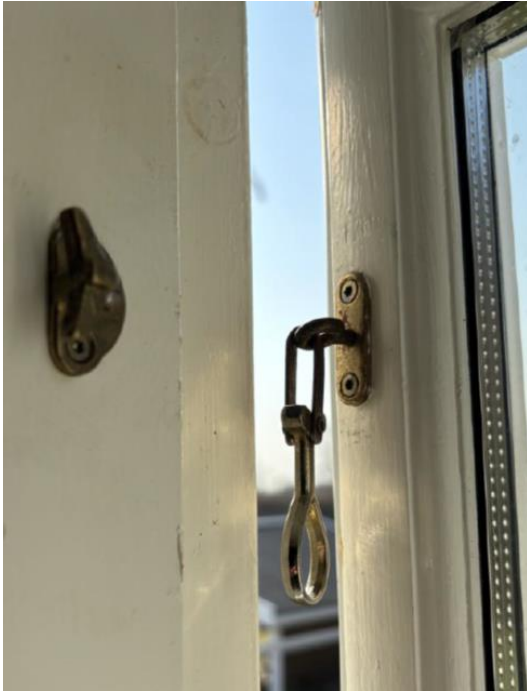
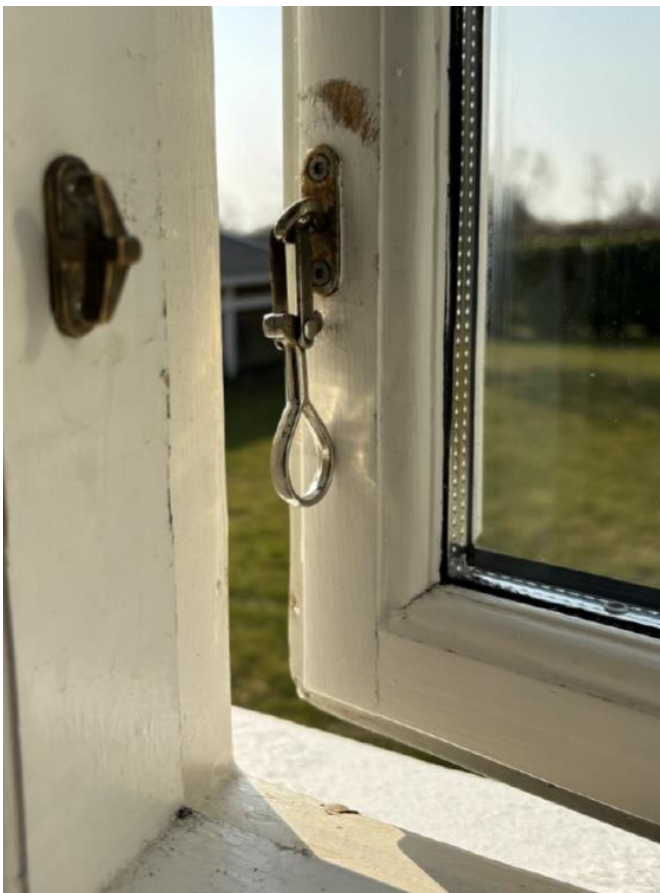
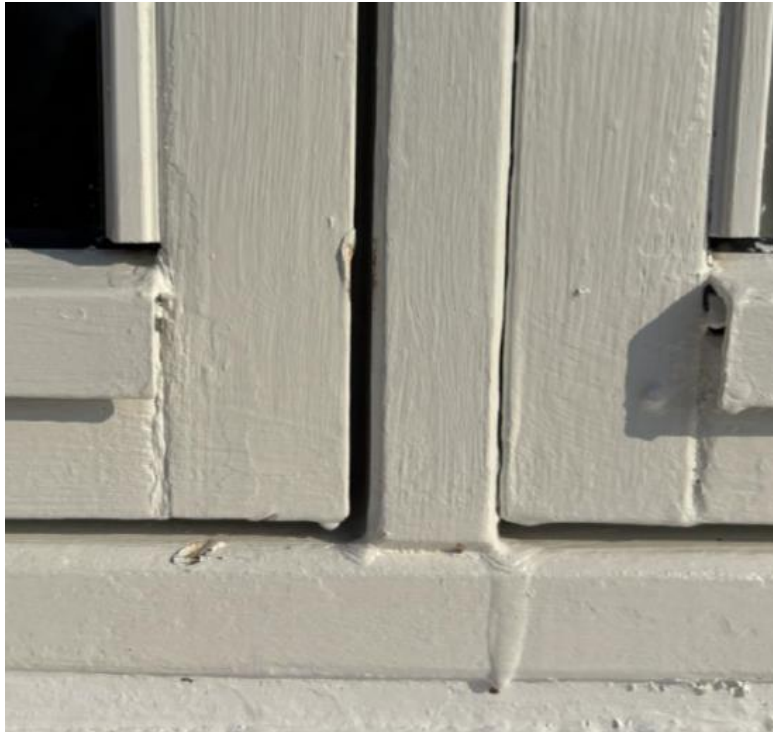
Af selskabets besigtigelse fremgår bl.a.:

tos af vinduet indefra og udefra - fotos uploadet i SP Byg. Der ses begrænsede opbrudsmærker i bunden og siden (nederst på højde med drypliste) af det venstre vindue (set udefra). Foto 0616 og 0617 viser mærkerne udefra. Foto 0613 kan man ane lidt mærker i bunden (set indefra). Han fortæller, at der ikke er foretaget reparationer på vinduet efterfølgende (typisk knækker en del af haspen som er monteret på den faste del af vinduet af, når der sker opbrud med kraftigt værktøj). Han nævner at skruen i bunden - den som skruer haspen fast på den oplukkelige del af vinduet - var lidt løs, og den har han drejer ind igen. På mødet forklarer jeg ham at dette kan være en udfordring ilt. dækning af det anmeldte, da vi betinger forsvarlig aflåsning og voldeligt opbrud for at dække som indbrud (hvilket har betydning for størstedelen af det fremsendte krav - kun [ur] kan være dækket hvis ikke dette anses som indbrud).

I indbrudsundersøgelser, hvor vinduer med anverfer er opbrudt, ses der typisk kraftige trykmærker på træet omkring anverferne, hvis det ikke lykkes at få anverferne til at hoppe af. Derved vil man typisk bruge vold til at knække anverferne.

Ud fra dine billeder, hvor der umiddelbart kun er mærker i bundkarmen, kan jeg dårlig se hvordan vindues kan opbrydes, hvis ikke mindst en anverfer bankes op.

Nævnet har blandt andet lagt vægt på fotografierne, hvor det i nærværende sag må lægges til grund, at vinduet har været utilstrækkeligt haspet, idet der ses begrænsede opbrudsmærker i form af to mindre trykmærker i karmtræet, hvorfor det må lægges til grund, at vinduet har kunne vippes op, uden at der er sket nævneværdig skade på det.
