# Ankenævnet *for* Forsikring

Den 17. juni 2026 blev i sag nr. 105313:

Forsikringstageren har bilforsikring. I klageskema af 20/11 2024 har klagerens advokat bl.a. anført:

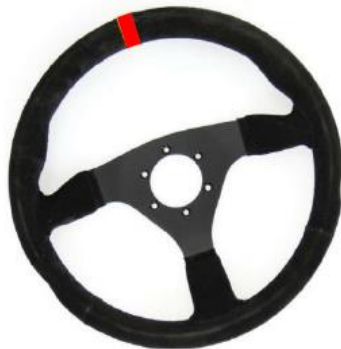
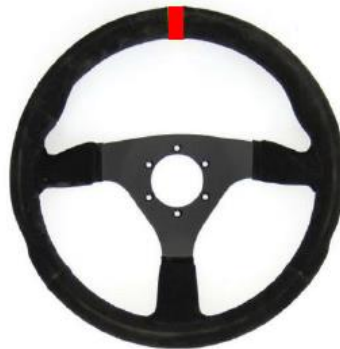
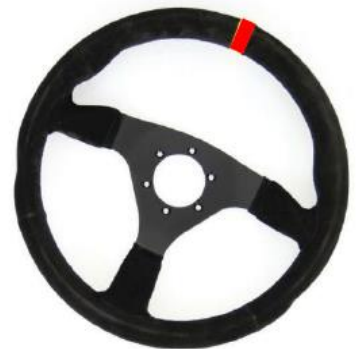
18 grader mod venstre

0 grader

23,7 grader mod højre

Det anlagte styreudslag er i overensstemmelse med at bilen vil følge det fotodokumenterede spor på uheldsstedet.

*'Hastigheden 5 sekunder inden kollisionen ses at være 55 km/t vist i speedometeret til føreren, mens bremsepedalen er påvirket. Afbremsningen frem til tiden -3,5 ses dog kun at svare til en afbremsning svarende til dækkets rullemodstand. De sidste 2 sekunder nedsættes hastigheden med ca. 2,5 m/s<sup>2</sup> svarende til en typisk kontrolleret opbremsning frem mod et kryds, men umiddelbart inden kollision slippes bremsepedalen, samtidig med at rattet drejes mod højre.*

*Rattet ses indledende at være styret 20,8 grader mod højre, svarende til et relativt let styreudslag, hvor bilens retning ikke ændres signifikant, da hjulets retning herved kun er ændret 1,35 grader i forhold til ligeud. Fra tiden -3,5 rettes styreudslaget op, og i det efterfølgende forløb skifter styreudslaget mellem højre og venstre, og vil resultere i kørsel ligefrem.'*
