# Ankenævnet *for* Forsikring

Den 13. maj 2020 blev i sag nr. 93916:

Forsikringstageren har en fritidslandbrugsforsikring. I klageskema af 27/6 2019 til nævnet har klageren bl.a. anført:

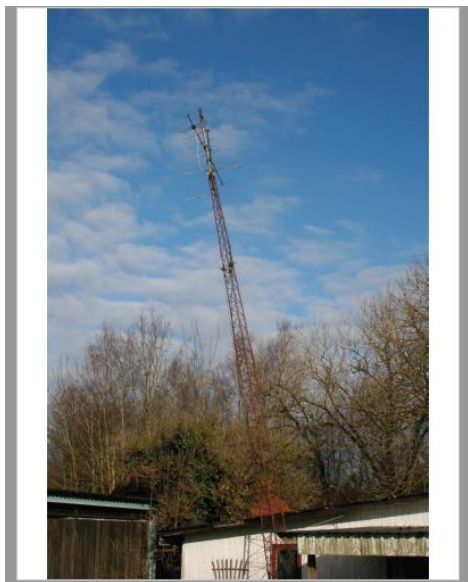
Billede viser os en mast som er stærkt angrebet af rust. Masten fremstår med en hældning, hvis omfang er vanskelig at vurdere ud fra den vinkel, som billede er taget. Fraset hældningen fremstår masten uden konstaterbare skader, vi kan ikke konstatere, at der er manglende dele eller andre 'knæk/'bøjninger' på mastens skelet.

Da masten tilsyneladende 'alene' fremstår med en hældning, som skulle være forårsaget af storm, er det vores opfattelse, at masten nødvendigvis i et omfang må være 'gået fra' ved fundament. En gittermast af denne karakter har en konstruktion, som har en ikke uvæsentlig modstandsstyrke overfor storm, da vind blot vi 'gå igennem' mastens gitterskelet. Vores forsikringstager har oplyst, at selve fundamentet er intakt. Der foreligger ikke oplysning om, at der skulle være andre skader omkring selve mastens forankring i fundament.

Klageren har fremsendt dette foto til selskabet:

Nævnet har også lagt vægt på, at klageren ikke har fremlagt fotos af skaderne på masten, at mastens konstruktion efter de fremlagte fotos at dømme måtte kunne tåle en forholdsvis stor vindlast, og at der ikke er oplysninger i sagen, der belyser om masten var ustabil som følge af tæring eller lignende.
