# Ankenævnet *for* Forsikring

Den 22. januar 2020 blev i sag nr. 94000:

k e n d e l s e :

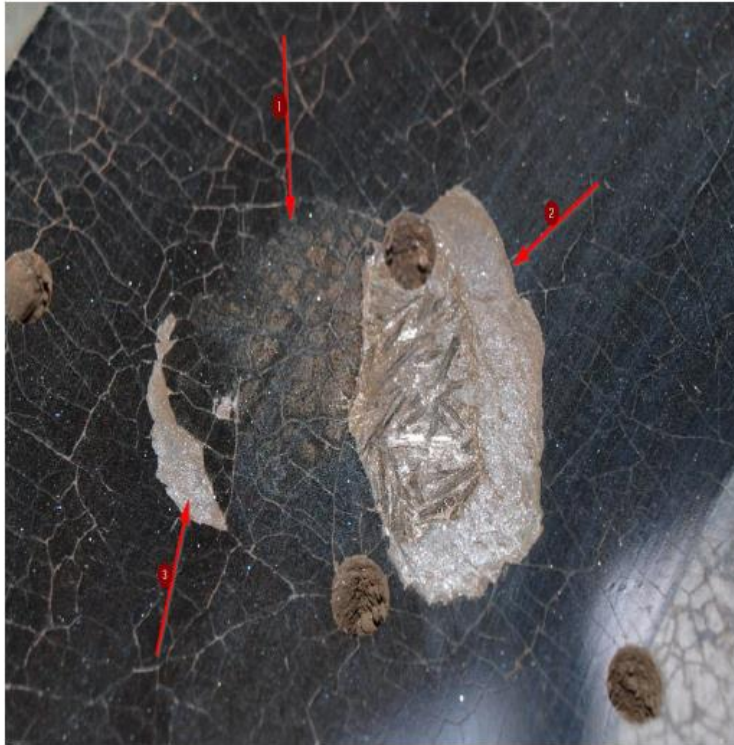
Nærbillede af skaden.

- 1) Bemærk farveforskellen på overflade ift den øvrige del af skiven. Dette område sidder løst, men er ikke faldet af endnu.
- 2) Bemærk de mørke aftegninger helt ude ved kanten. Dette er støv, og derfor har skaden taget sin begyndelse for noget tid siden.
- 3) Til sammenligning er området mere lyst her hvilket indikerer at afskalningen er relativ ny.

- Bremseskivens anlægsflader mod bremseklodserne har mikrorevner. Dette vurderes helt normalt for denne type bremseskive.
- Visuelt ser det ud til at der er 2 afskalninger lige ved siden af hinanden på skivens yderside. Undersøgelsen påviser imidlertid, at det er én stor afskalning, som blot ikke er faldet helt af endnu. Der kan ikke konstateres påvirkninger udefra som kan henføres til slag eller stød, i området på og omkring afskalningen. Under mikroskopet ser det derimod ud til, at Carbon lagene er separeret fra hinanden indefra.
- Der kan konstateres en revne på skivens bagside ved det påspændte nav. Denne revne er præcis på linje med afskalningen på skivens forside.

Det er Teknologisk Instituts vurdering, at skaden på bremseskiven ikke er opstået grundet udefra kommende slag eller stød. Skaden – både afskalning og revne ved navflange – har samme indikationer som erfaringsmæssigt ses på overophedede bremseskiver af denne type. Denne type skade vurderes opstået grundet termisk overbelastning.

Teknologisk Institut har endvidere anført om et foto af skaden på bremseskiven "Nærbillede af skaden. 1) Bemærk farveforskellen på overflade ift den øvrige del af skiven. Dette område sidder løst, men er ikke faldet af endnu. 2) Bemærk de mørke aftegninger helt ude ved kanten. Dette er støv, og derfor har skaden taget sin begyndelse for noget tid siden. 3) Til sammenligning er området mere lyst her hvilket indikerer at afskalningen er relativ ny".
