# Ankenævnet *for* Forsikring

Den 8. januar 2020 blev i sag nr. 94105:

Forsikringstageren har en autoforsikring. I klageskema af 27/8 2019 til nævnet har klageren bl.a. anført:

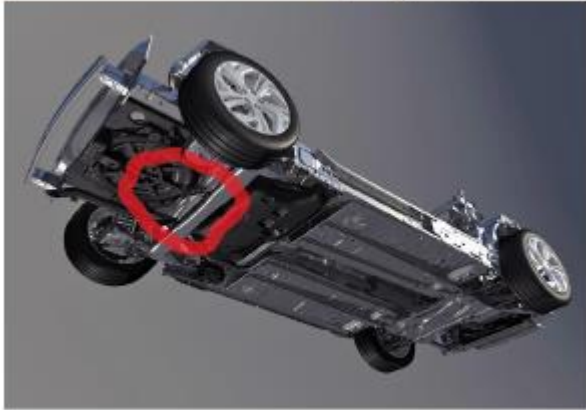
Som det fremgår af taksatorrapport 1, er der skade på kardankryds, kardanaksel (drivaksel) som går fra bilens gearkasse til fortøj. Der er yderligere skade på bilens katalysator, partikelfilter, takt-hjuldæksel og gearkasse. Drivakslen sidder beskyttet af en bundplade (undervogn) i bilen, hvor der er 6 cm fra bilens indvendige underkant til bilens drivaksel (foto 6, taksatorrapport 1). Af samme billede fremgår det, at der er ca. 14 cm på bilens udvendige underkant til bilens drivaksel.

Til brug for illustration, er der indsat et billede af en generisk undervogn.

Skadesområdet der er tilsvarende området på klagers bil, er markeret på billedet.

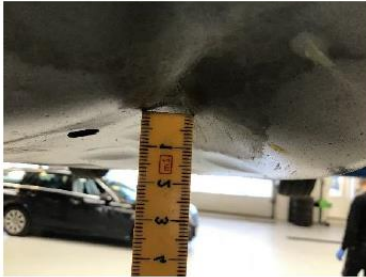
Skade/bule på højre side af bagest motorbundplade, bule er ca. 1,8 cm dyb og ca 20 cm i omkreds.

Dybde af bule ca 1,8 cm

Der er skade på bagest motorbundplade, der er ingen yderligere skade på undervogn, hjul/dæk, hjulophæng, styretøj, eller kofanger m.m.

Nævnet har blandt andet lagt vægt på, at autoværkstedet, som har takseret skaderne, har noteret, at skaderne udelukkende er indtrådt i bilens mekaniske dele. Nævnet har også lagt vægt på, at autoværkstedet har noteret, at der kunne ses slitage og rustdannelse i de mekaniske dele. Nævnet har endvidere lagt vægt på selskabets overtaksators vurdering af, at skaden er uden sammenhæng med en bule i undervognen.

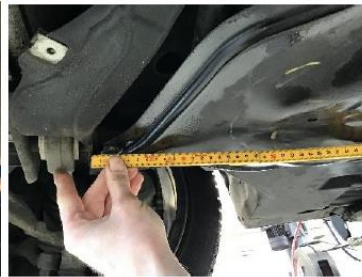
Omkreds af bule ca 20 cm

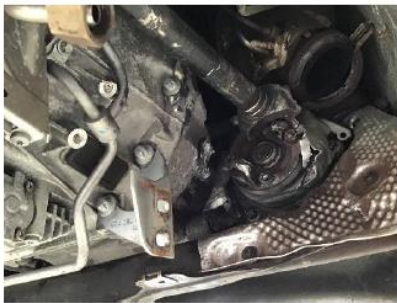
Forrest kardankryds på drivaksel er brudt sammen og da køretøj er i fremdrift rotere drivakslen rundt og forvolder skade på katalysator, partikelfilter, takthjuldæksel, automatgearkasse.

Foto 1.  
Defekt drivaksel, og defekt katalysator.

Ud fra at drivaksel sidder beskyttet og at der ingen synlige skade er på drivaksel, er der tale om en mekanisk skade som ikke er dækket af kaskoforsikring.

Mekanisk skade skal afvises.

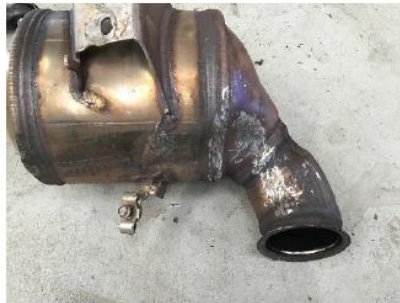
Foto 2  
Partikelfilter.
